通学路対策要望箇所図(広東・広西北部地区)①

通学路対策要望箇所図(広東・広西北部地区)②

通学路対策要望箇所図(広南部地区)

通学路対策要望箇所図(仁方地区)

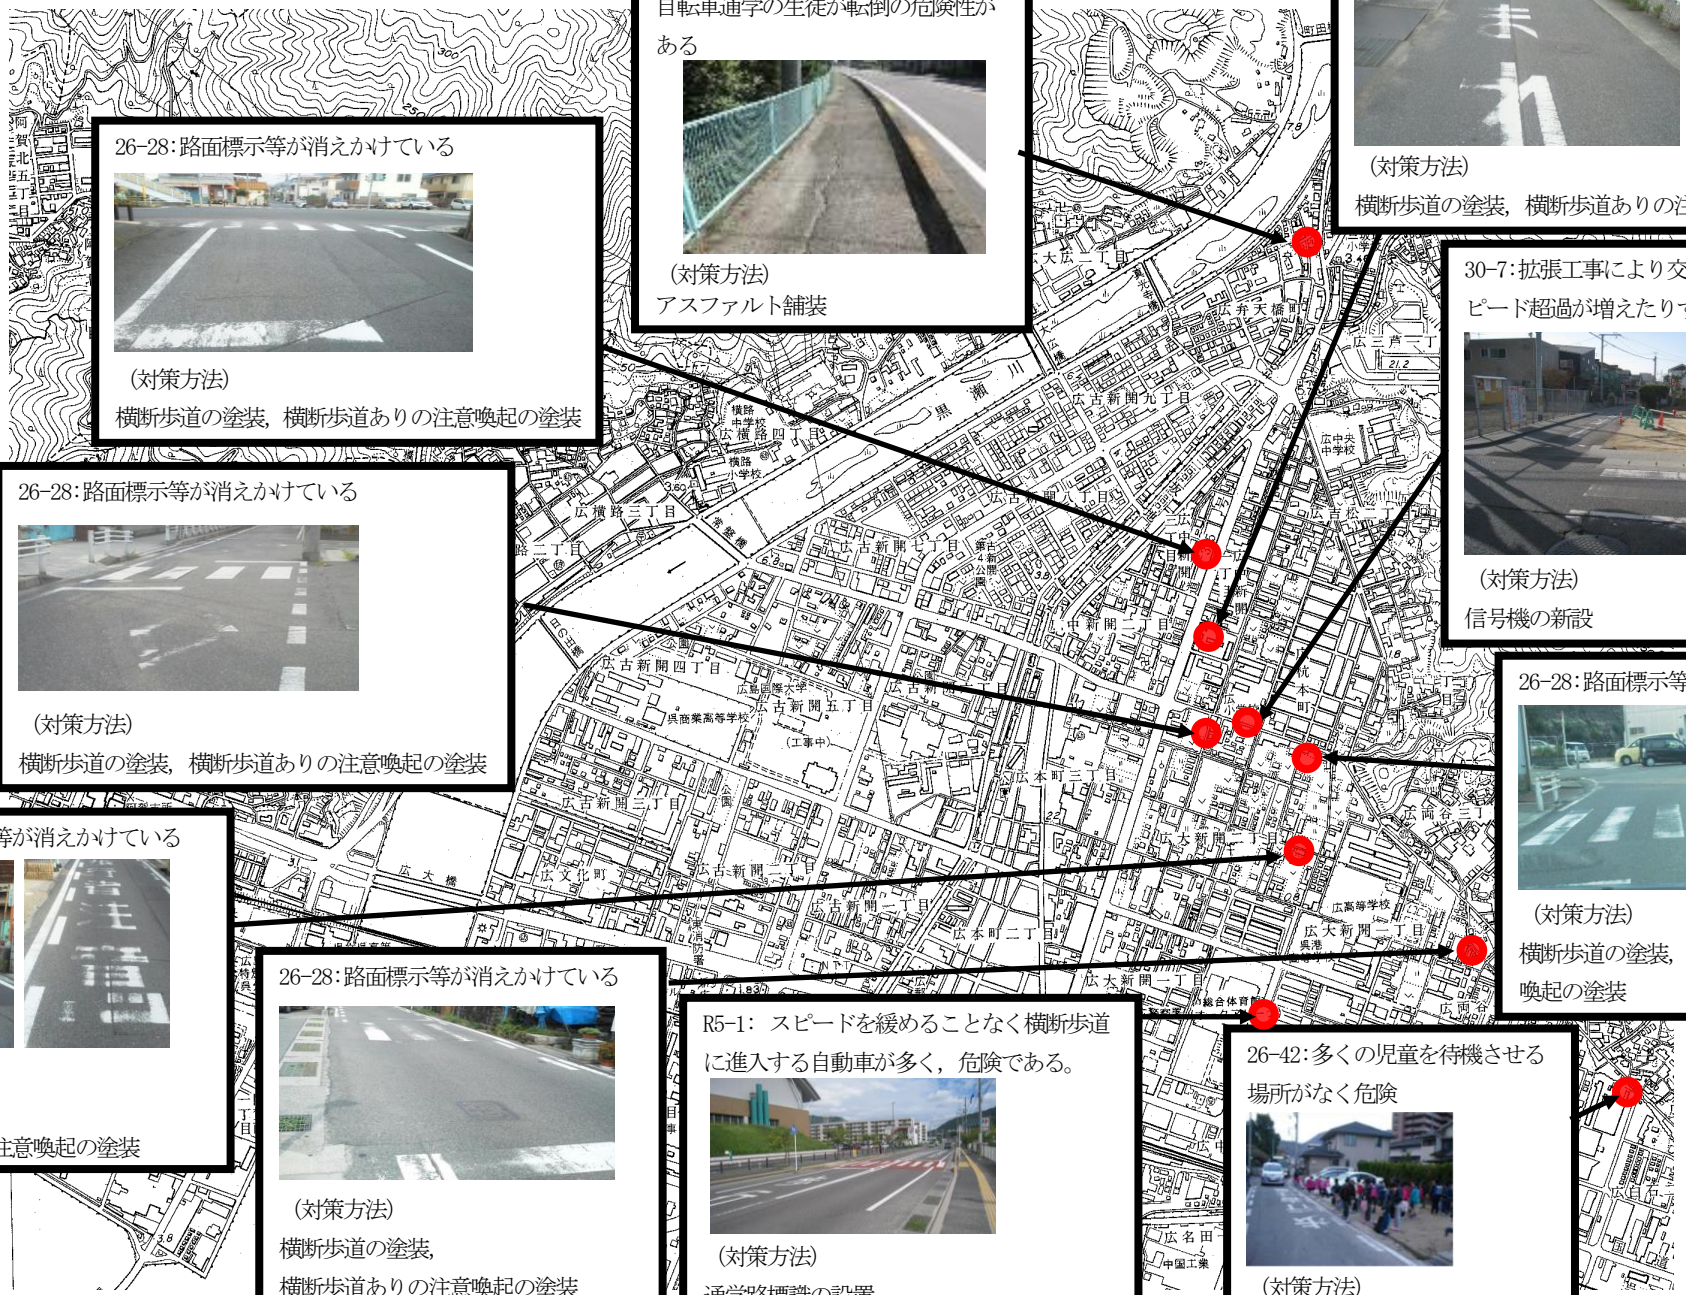
26-28: 路面標示等が消えかけている

26-27: アスファルト舗装に溝があり, 自転車通学の生徒が転倒の危険性がある

30-7: 拡張工事により交通量が増えたり, スピード超過が増えたりする

R5-1: スピードを緩めることなく横断歩道に進入する自動車が多く, 危険である。

26-42: 多くの児童を待機させる場所がなく危険

(対策方法)
横断歩道の塗装, 横断歩道ありの注意喚起の塗装

(対策方法)
アスファルト舗装

(対策方法)
信号機の新設

(対策方法)
横断歩道の塗装,
横断歩道ありの注意喚起の塗装

(対策方法)
通学路標識の設置

(対策方法)
バス停の新設, 待機場所の確保

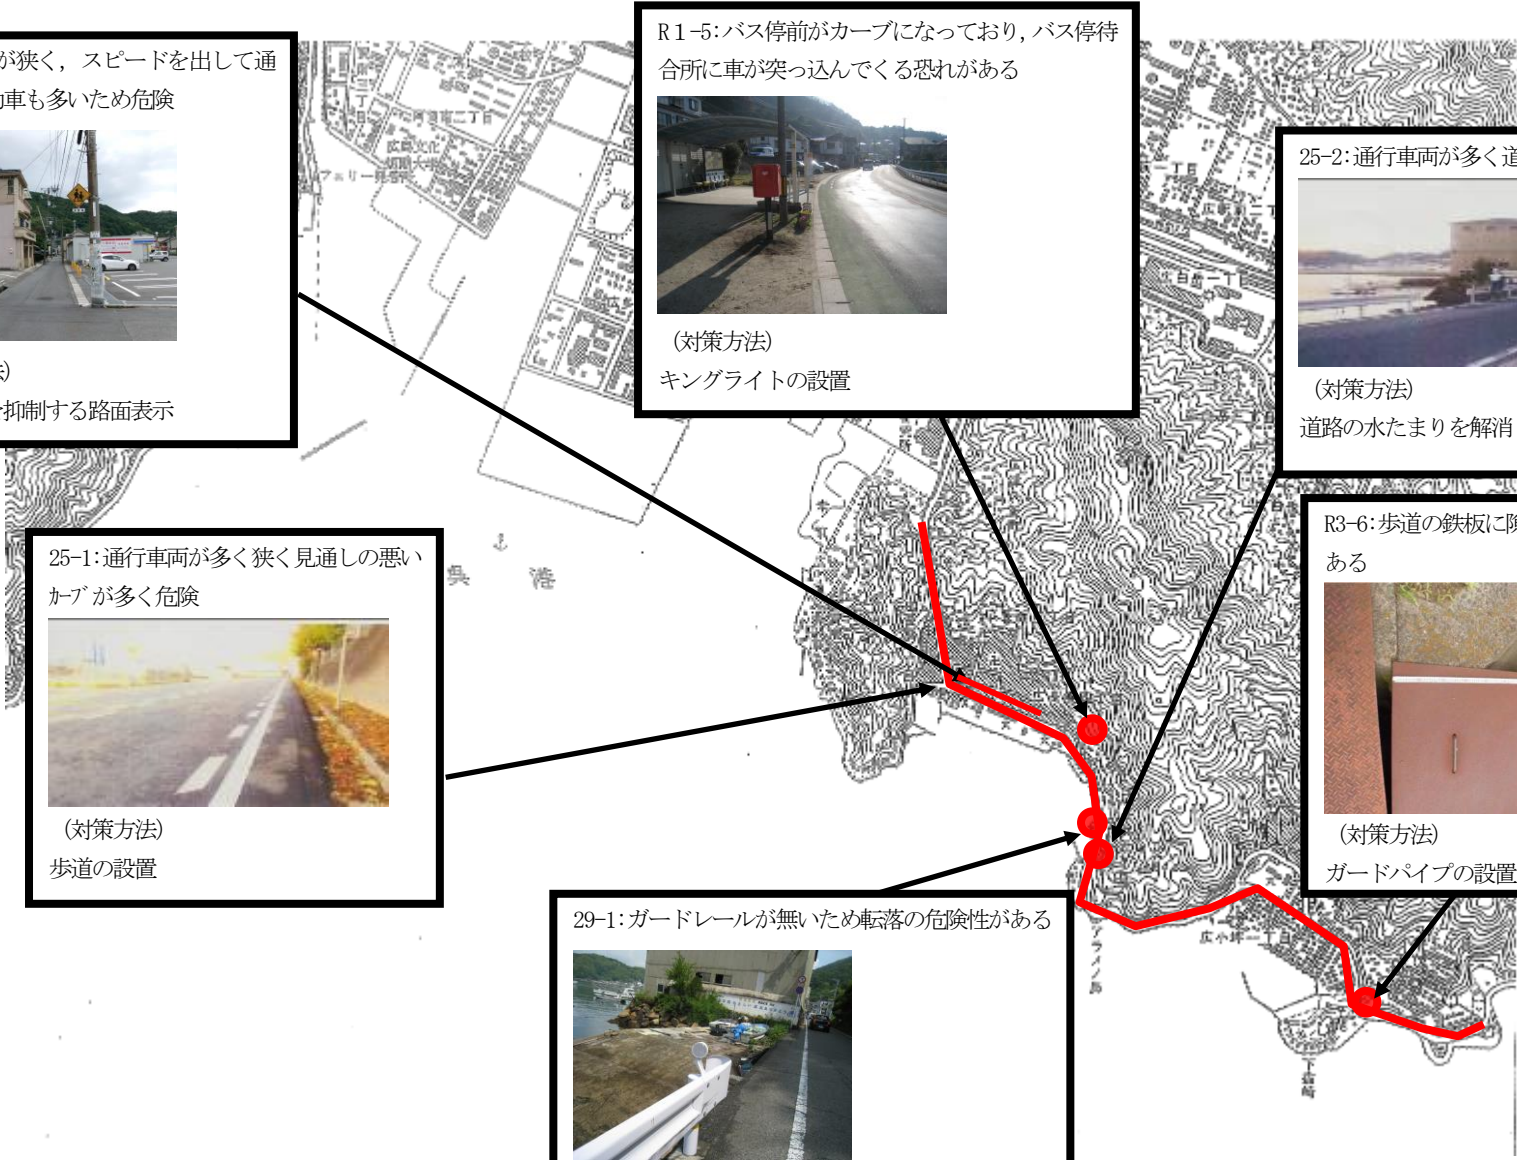
R6-3:道幅が狭く、スピードを出して通行する自動車も多いため危険

R1-5:バス停前がカーブになっており、バス停待合所に車が突っ込んでくる恐れがある

25-2:通行車両が多く道路が狭いため危険

25-1:通行車両が多く狭く見通しの悪いカーブが多く危険

R3-6:歩道の鉄板に隙間があり、足をはさむ恐れがある

29-1:ガードレールが無いため転落の危険性がある

(対策方法)
スピードを抑制する路面表示

(対策方法)
キングライトの設置

(対策方法)
道路の水たまりを解消 (側溝修繕)

(対策方法)
歩道の設置

(対策方法)
ガードパイプの設置

(対策方法)
ガードレールの設置
