通学路対策要望箇所図(安浦地区)①

通学路対策要望箇所図(安浦地区)②

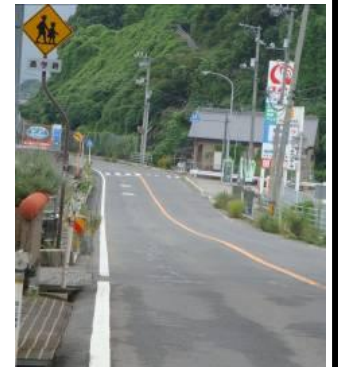
26-31: 横断歩道が無く危険

(対策方法)
横断歩道の設置

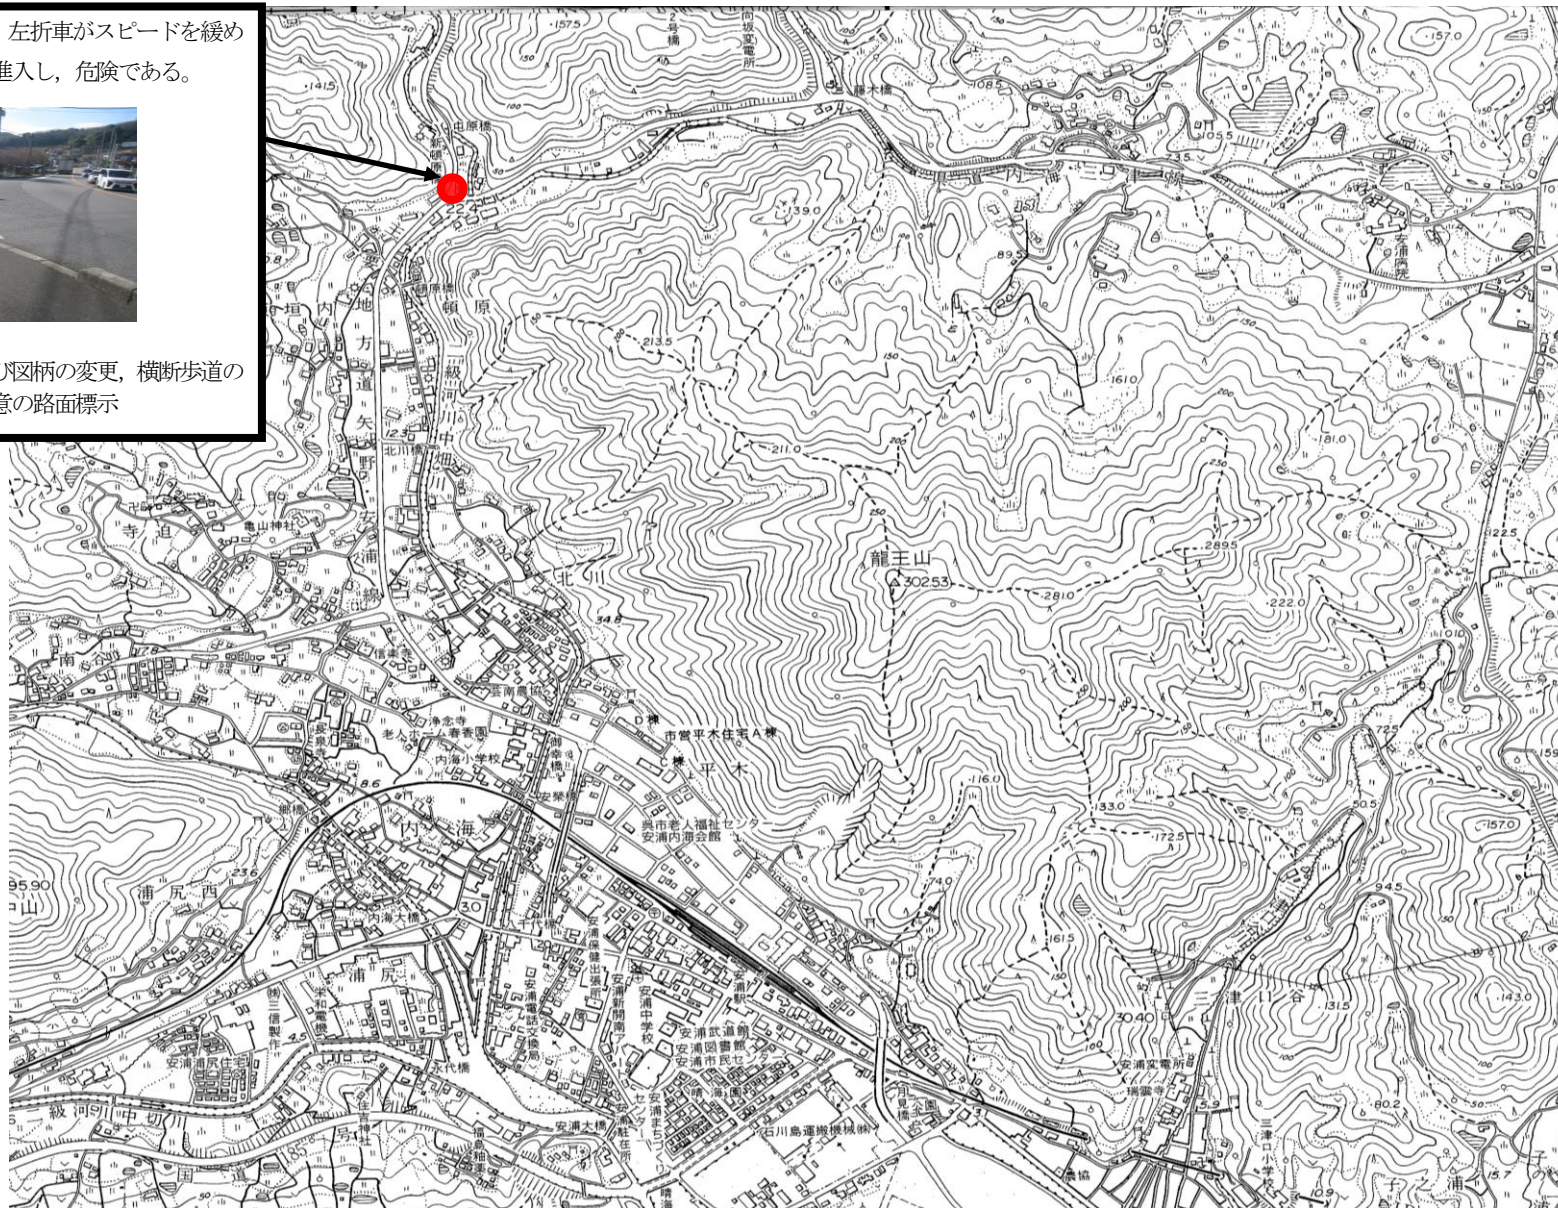
R4-5: 丁字路で右折車, 左折車がスピードを緩めることなく横断歩道に進入し, 危険である。

横断歩道標識の増設及び図柄の変更, 横断歩道のカラー塗装及び横断注意の路面標示
