通学路対策箇所図(倉橋地区)

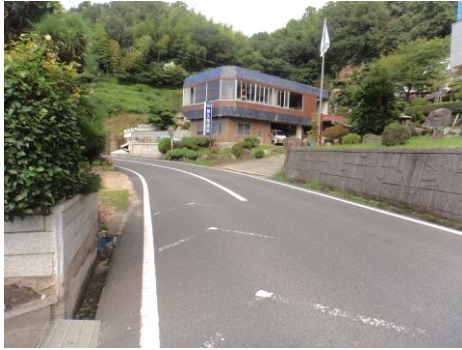
26-36: 交通が多く見通しが悪いため危険

路面標示の復元

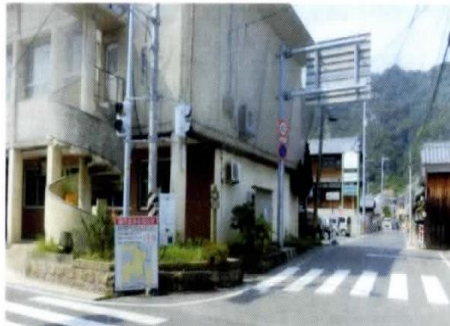
26-38: 道幅が狭く歩道が無いため危険

安全指導と見守りで対応

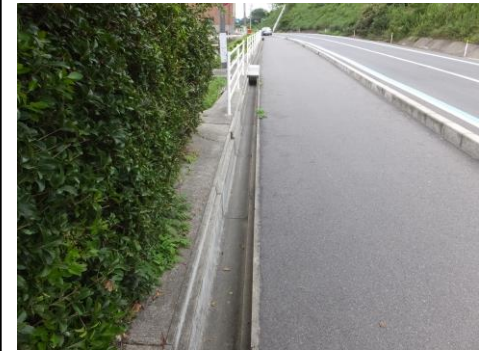
26-37: 歩道側溝に蓋が無く危険

安全指導で対応

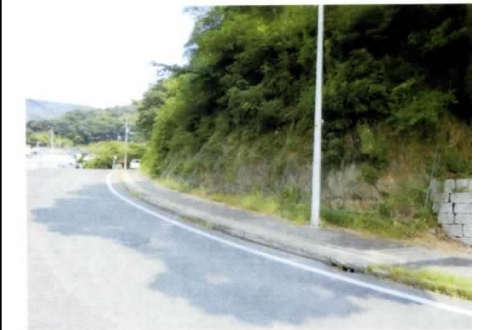
26-39: 歩道が狭くガードレールが無いため危険

安全指導で対応
