呉市道路のり面・土工構造物  
修繕計画

令和3年4月  
呉市

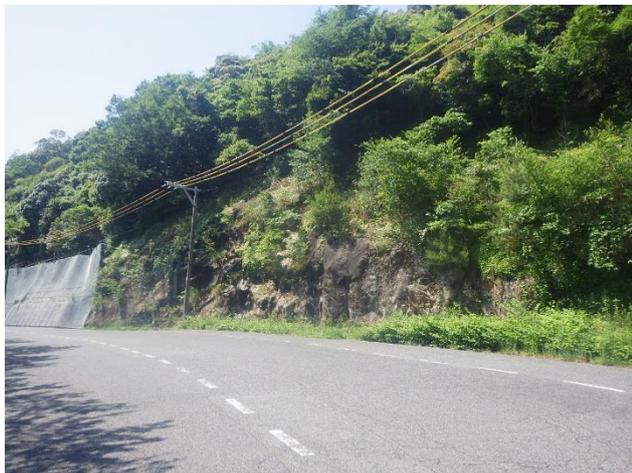
修繕前

### (1) 一級市道 内海市原線

①事業期間：平成 26 年度～平成 27 年度

②実施内容：落石防護網の設置

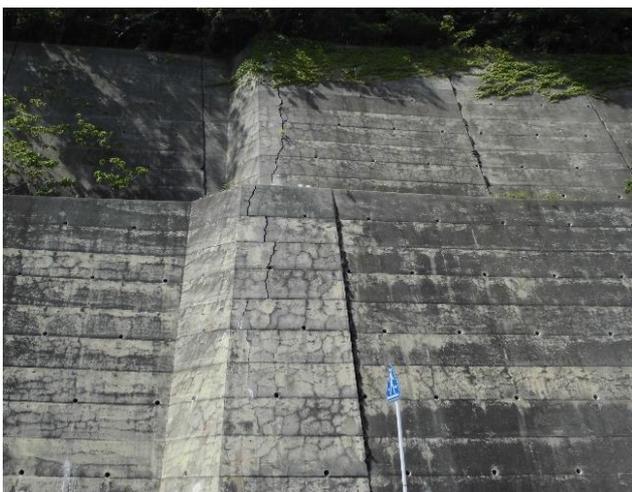
修繕前

### (2) その他市道 丸谷 8 号線

①事業期間：平成 27 年度～平成 29 年度

②実施内容：ひび割れ補修
