呉市道路のり面・土工構造物
修繕計画

令和8年4月改定
呉市

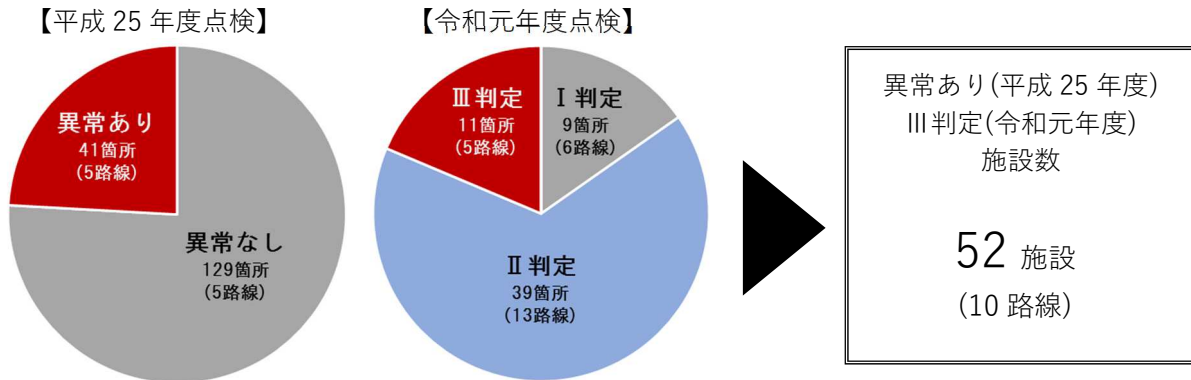
図 2－1 点検結果

平成 25 年度及び令和元年度に実施した施設点検の結果，緊急に措置が必要な施設（令和元年度：Ⅳ判定）は無いものの，「第三者被害につながるおそれのあるもの」（異常あり）または，「できるだけ速やかに措置を講じることが望ましい状態」（判定区分Ⅲ：早期措置段階）と判定された施設が 10 路線（52 施設）あり，施設全体の 約 20% を占めています。（図 2－1，図 2－2 参照）

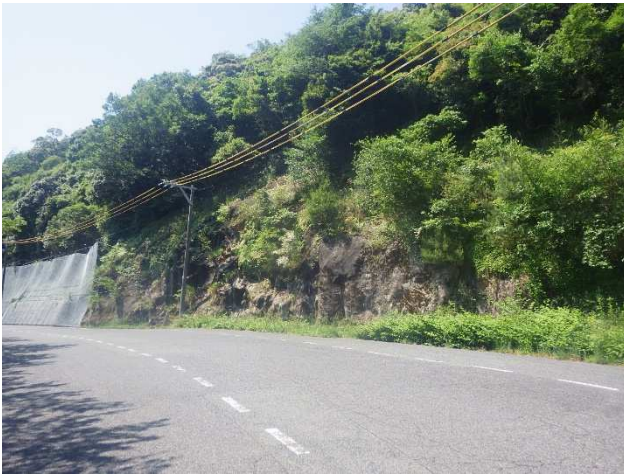
修繕前

（1）一級市道 内海市原線

- ①事業期間：平成26年度～平成27年度
- ②実施内容：落石防護網の設置

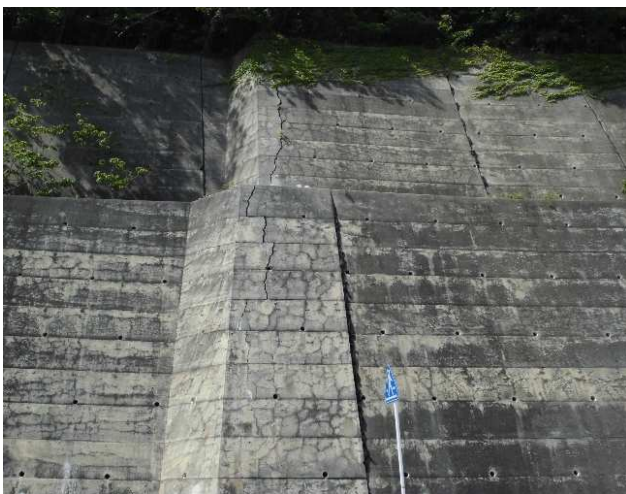
修繕前

（2）その他市道 丸谷8号線

- ①事業期間：平成27年度～平成29年度
- ②実施内容：ひび割れ補修
