**呉市総合スポーツセンター機能移転再配置  
資料作成業務  
報告書**

**～地質調査編～**

**令和 5 年 10 月**

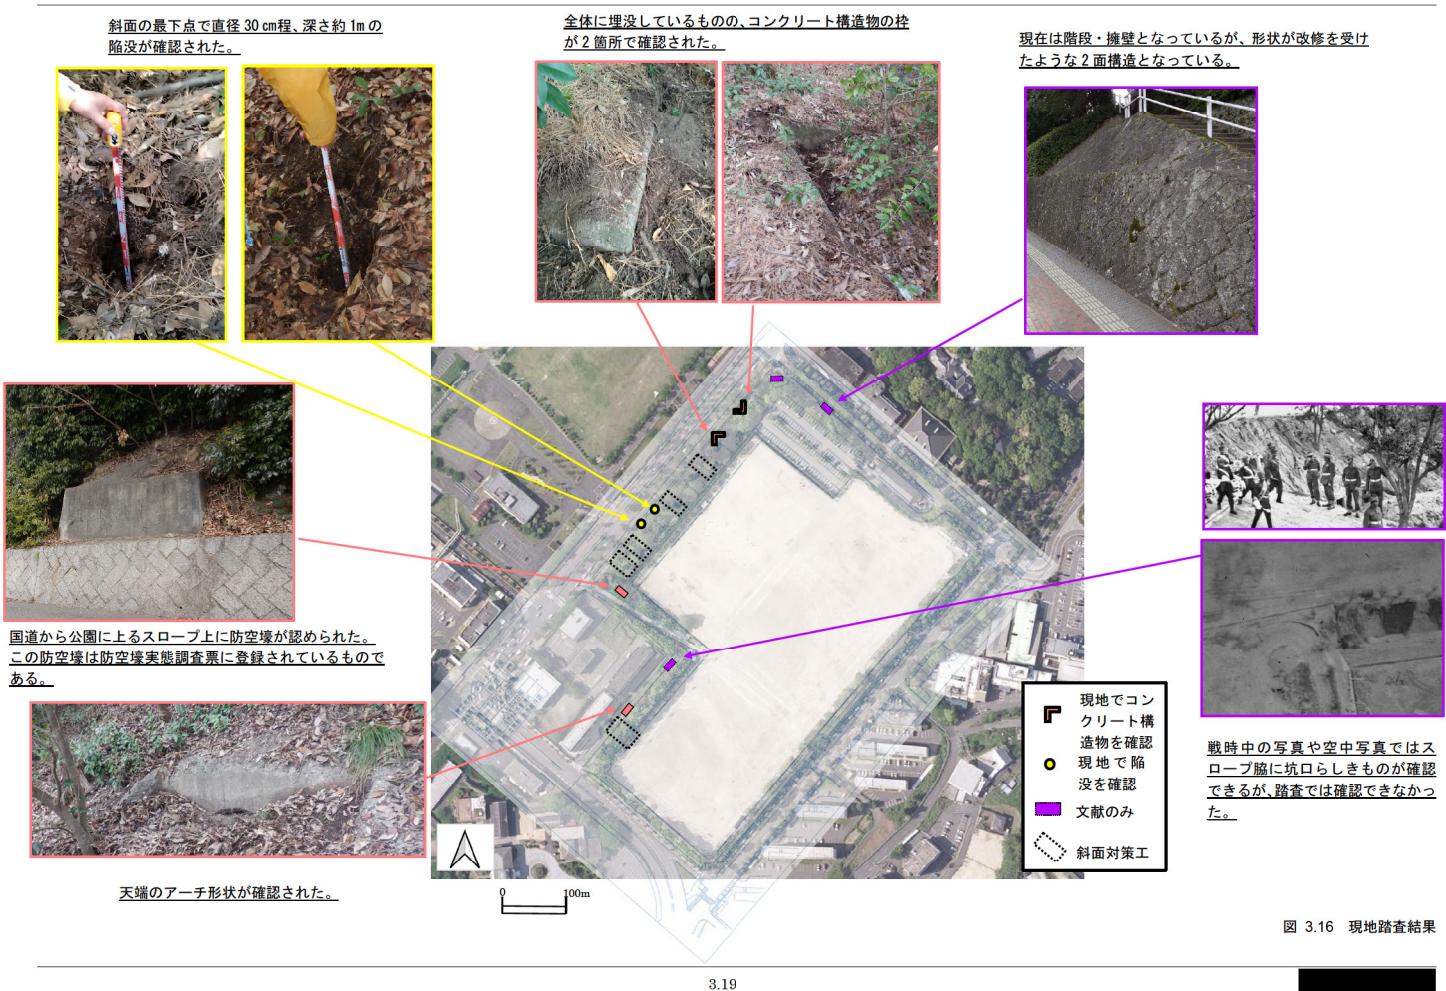
- ・戦時中の文献（呉海兵団 二河峠 警固屋 建築物及水道蒸気管図表）で防空壕坑口が示されている国道 487 号沿いの斜面では、コンクリート構造物や地表面の陥没等が確認された。
- ・入船山公園北側の道路沿いの空中写真で坑口らしきものが確認できた箇所では、公園に登る階段部分に改修したような跡が確認された。
- ・国道 487 号から入船山公園に登るスロープ沿いに、コンクリート製の坑口が確認された。この坑口は防空壕実態調査票に登録がある（表 3.2～表 3.4）ため、防空壕であることが確実である。
- ・戦時中の写真で確認されたスロープ脇の坑口は、踏査では確認できなかった。
- ・スロープのやや南側にアーチ状のコンクリート構造物が確認された。

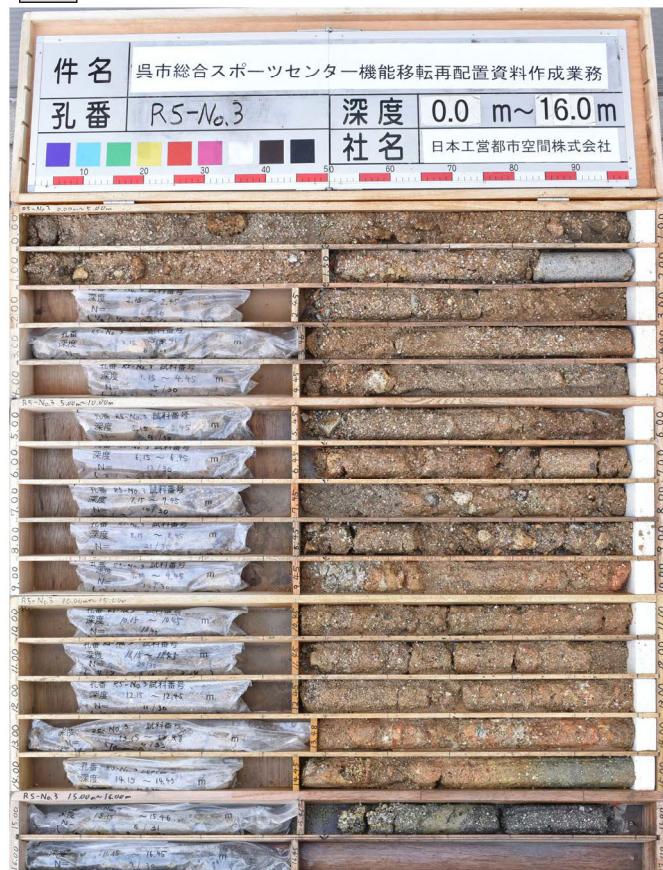
図 3.26 R5-No.3 ボーリング結果

マサ土ー 12.7m → 粘性土混じりマサ

12.7mより粘性土が混じるようになる。

低速度帶の中心部に向かい、  
N値が低下する。

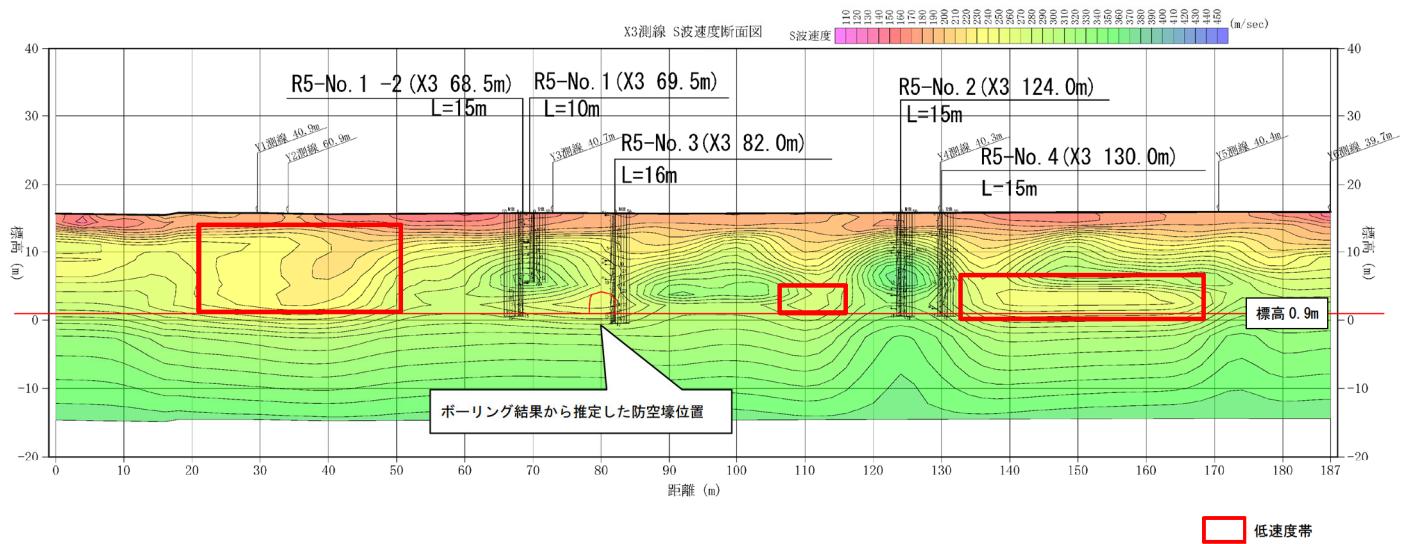
図 3.36 低速度帯と防空壕位置の関係  
X3 测線の低速度帯の下端深度は、防空壕下端深度と概ね一致する。

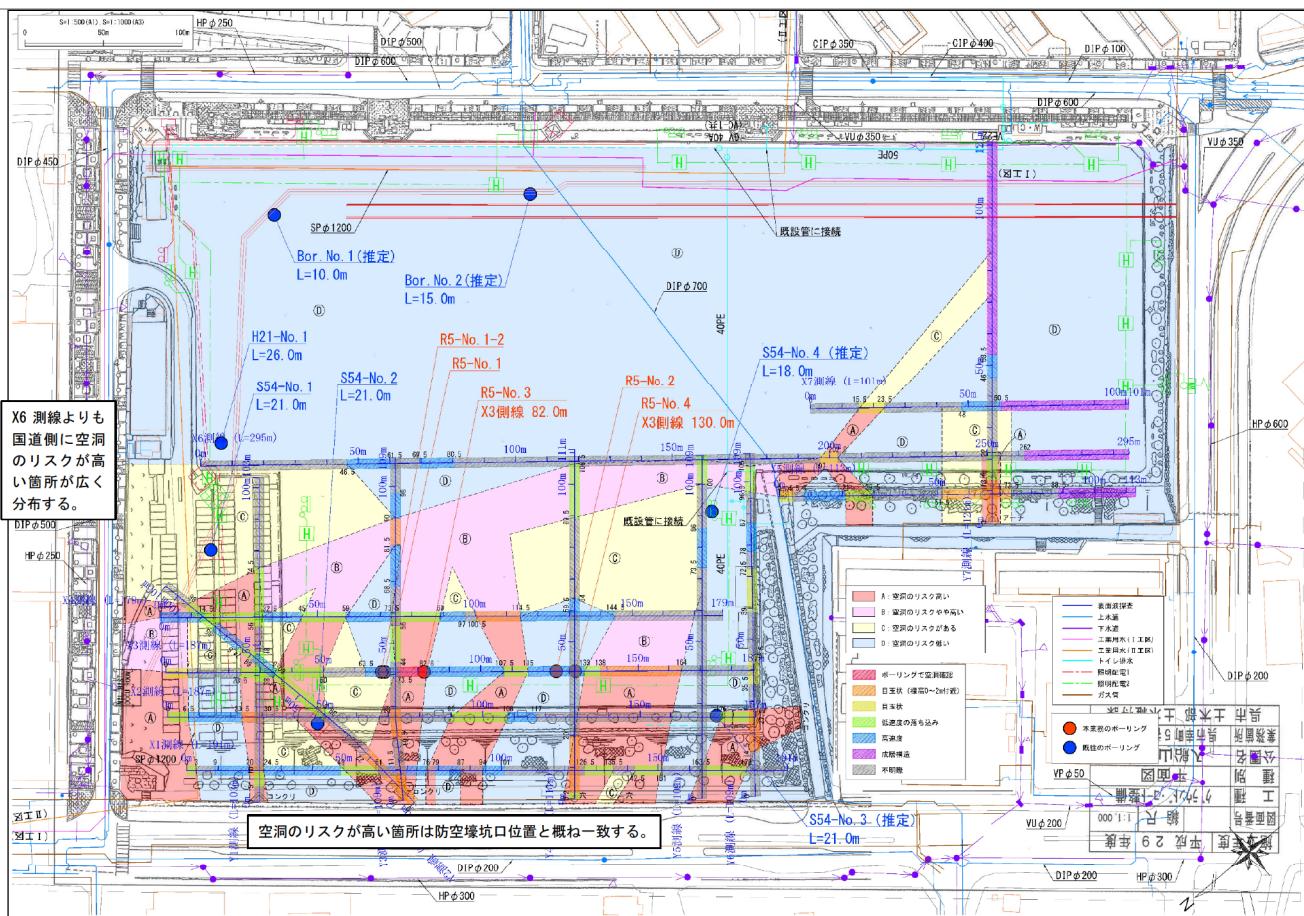
図 3.45 地盤区分図

地盤区分	防空壕の指標				状況	評価
	史実内容	現地状況	表面波探査	ボーリング結果		
A	文献資料で防空壕の記録が残っている。 空中写真・戦時中の写真で坑口が確認できる。	コンクリート構造物の一部や陥没等、防空壕の入口を示唆する状況が現地で確認できる。	低速度帯が複数の探査測線で連続する。 低速度帯と防空壕坑口の痕跡の位置が概ね一致する。	盛土中に砂礫以外の異質な土質（マサ土・粘土）が出現する。 低速度帯付近の深度でN値が低下する。 孔内カメラ撮影で空洞が確認される。	低速度帯が連続し、ボーリングでも空洞が確認されるため、防空壕が存在する可能性が高い区画。防空壕はボーリングでは埋め戻されている状況だったが、空洞が残存している可能性も否定できない。	空洞のリスクが高い
B	防空壕の記録は残っていない。	防空壕を示唆する状況は確認できない。	低速度帯が連続する区間の延長線上にあたる。	ボーリング未実施。	低速度帯が連続する区間の延長にあたり、防空壕の延長が存在する懸念がある。	空洞のリスクがやや高い
C	防空壕の記録は残っていない。	防空壕を示唆する状況は確認できない。	低速度帯に囲まれた区画であり、低速度帯を否定する根拠に乏しい区画。	ボーリング未実施。	低速度帯は認められないが、周囲を低速度帯に囲まれている区画。	空洞のリスクがある
D	防空壕の記録は残っていない。	防空壕を示唆する状況は確認できない。	低速度帯は認められず、周辺と比較して高速度を示す区画。 速度層が安定した成層構造を示している区画。	盛土は砂礫からなり、土質の変化は乏しい。	防空壕を示唆する積極的な指標は認められない区画。	空洞のリスクが低い
