## 幸町地区総合整備の検討状況について

#### 4 青山クラブ・桜松館建物基礎躯体等調査の実施状況

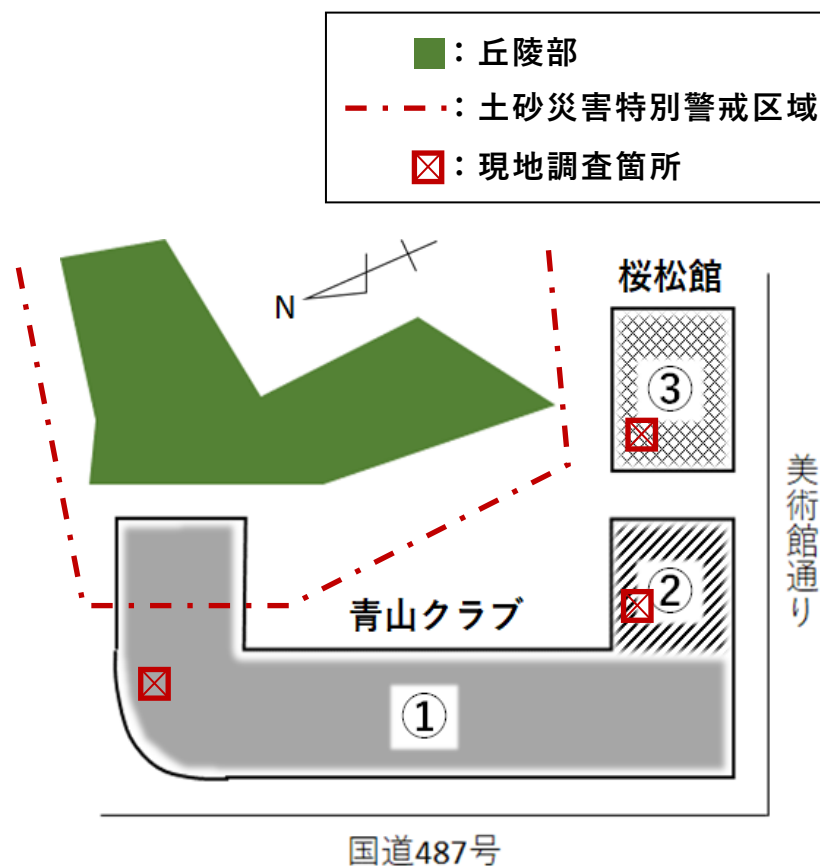
##### (3) 調査箇所（右図参照）

- ①青山クラブ（地下1階）
- ②青山クラブ（1階） ※地下部分がないエリア
- ③桜松館（地下1階）

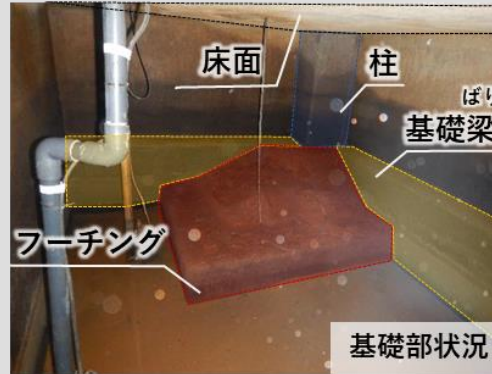
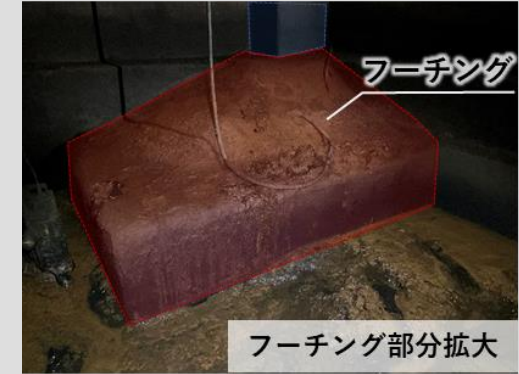
① 青山クラブ（地下1階）

- ・基礎の深さは、地盤支持力が得られる深さとほぼ同等であり、直接基礎と考えられる。

- ・現状の建物を支える基礎として、機能を果たしているものと想定される。

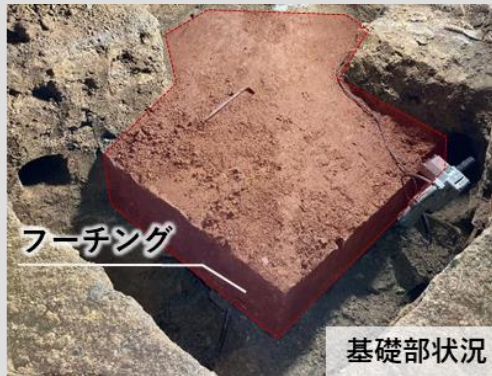
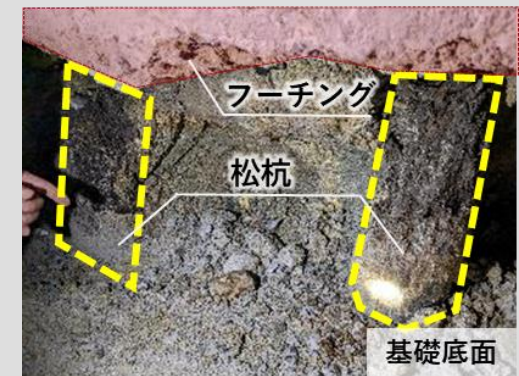
② 青山クラブ（1階）

- ・基礎部分の掘削を行い、基礎杭の有無を確認したところ、腐朽状態の松杭を確認

- ・建物の利活用に当たっては、基礎の改修が必要となるものと考えられる。

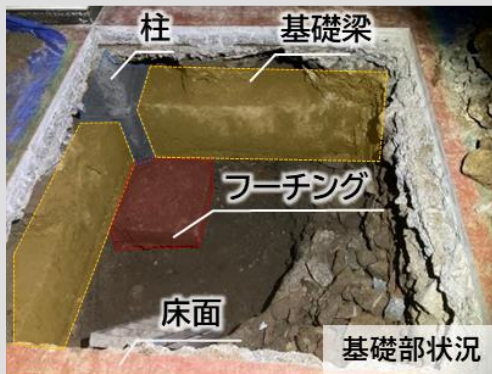
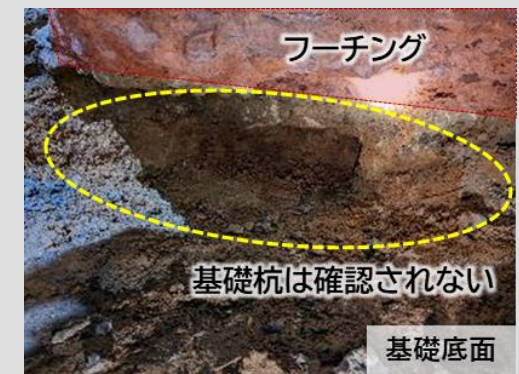
③ 桜松館（地下1階）

- ・床面を撤去後、基礎部分の掘削を行い、基礎杭の有無を確認したところ、直接基礎であることを確認

- ・現状の建物を支える基礎として、機能を果たしているものと想定される。

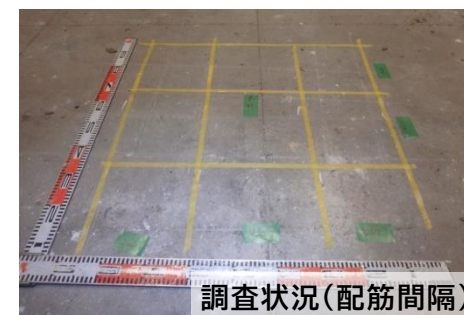
調査状況(配筋間隔)

- 地下1階：300mm～350mm 程度の間隔で配筋
- 1階：150mm～400mm 程度の間隔で配筋（※3）
- 2階：150mm～250mm 程度の間隔で配筋（※3）
- 3階：150mm～300mm 程度の間隔で配筋

- 地下1階：150mm～250mm 程度の間隔で配筋  
（確認された箇所の状況。配筋のない箇所も確認）
- 1階：150mm～250mm 程度の間隔で配筋
- 2階：150mm～200mm 程度の間隔で配筋

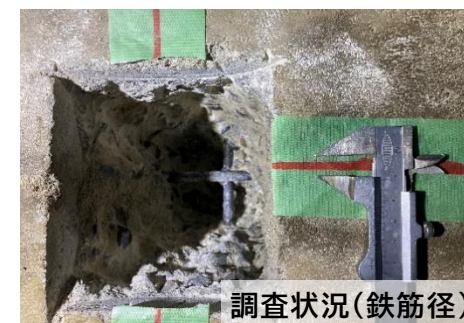
調査状況(鉄筋径)

#### ○青山クラブ（鉄筋径：9mm）

#### ○桜松館（鉄筋径：8～9mm）

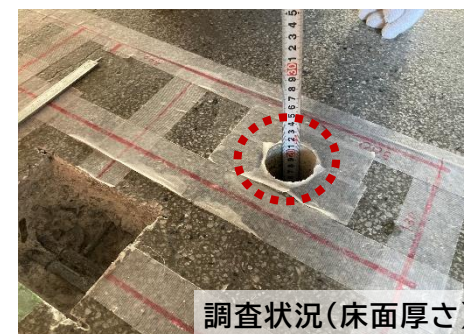
調査状況(床面厚さ)

- 地下1階：厚さ 200mm 程度
- 1階：厚さ 150mm～250mm 程度（※3）
- 2階：厚さ 150mm～165mm 程度（※3）
- 3階：厚さ 180mm 程度

- 地下1階：厚さ 110mm 程度
- 1階：厚さ 140mm 程度
- 2階：厚さ 150mm 程度
