平成30年7月豪雨水害 復興事前調査報告・復興スタディ

- 広島県 呉市 -

2018.10.26

東京大学復興デザイン研究体

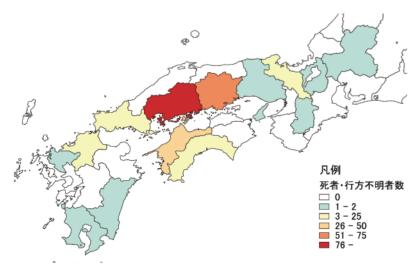
図 1-1 都道府県別の死者・行方不明者数

都道府県別の死者・行方不明者の分布を図 1-1 に示す。最も多いのは広島県で 114 人、続いて、岡山県の 64 人、愛媛県の 27 人となっている。これら以外の府県はいずれも 5 人以下となっている。図 1-2 は、都道府県別の住家の全壊・半壊棟数である。最も多いのは岡山県で 6874 棟、続いて愛媛県の 3360 棟、広島県の 2642 棟となっている。これら以外の府県はいずれも 250 棟以下となっている。平成 30 年 7 月豪雨では、広島県、岡山県、愛媛県で多くの被害が発生したと言える。

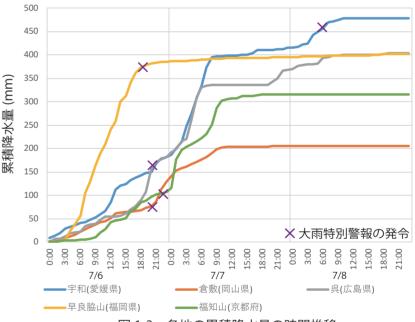
図 1-3 各地の累積降水量の時間推移

本災害は、西日本を中心とする広い範囲で大雨が降った点、強く降っ た時間が地域により大きく異なる点に特徴があったと言えよう。大雨特 別警報は1府10県に発表され、発表時期も異なった。福岡県・佐賀県・ 長崎県では7月6日17時、広島県・岡山県・鳥取県では20時、京都府・ 兵庫県では23時、岐阜県では7日13時、愛媛県・高知県では8日6時 であった。大雨特別警報の発表基準は、気象庁では「台風や集中豪雨に より数十年に一度の降雨量となる~」4)としており、図 1-3 で示す累積 降水量5)と比較しても、その発令時期と降水量推移、被害規模の関係は 地域によりまちまちであり、予測の困難さが伺えよう。避難にあたって は、特別警報ではなく、それ以前に避難勧告や避難指示等により促進さ れる必要があるが、発令時期の見極めは、同様に難しい。また、累積降 水量自体は高知県安芸郡馬路村や岐阜県郡上市では 1000mm 以上であ り、被害の大きかった3県よりも多い。一方で、宇和、倉敷、呉では 72 時間又は 48 時間降水量が 25 年以上前の観測史上最大値を上回って おり、地域にとっての雨量の多さが、避難にあたっての重要な指標となっ ている。

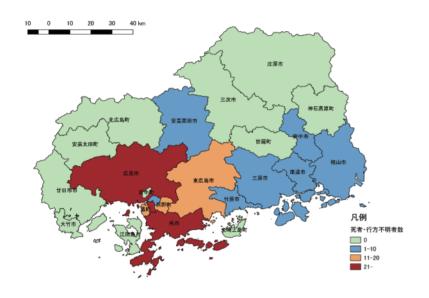
図 1-4 広島県内の市町別の死者・行方不明者数

豪雨による広島県内市町別の人的被害・住家被害は図 1-4、図 1-5 となっている。県内の被害は、広島市、呉市、坂町、熊野町、東広島市、三原市など県南部に集中している。今回の災害による死者・行方不明者数は、広島市と呉市で 25 名、坂町で 16 名、熊野町・東広島市で 12 名、三原市で8 名などとなっている。全壊棟数は、三原市で 263 棟、呉市で 260 棟、坂町で 220 棟、広島市で 129 棟。床上/床下浸水を含む住家被害の合計は呉市で 2,763 棟、福山市で 2,165 棟、広島市で 1,846 棟、三原市で1,618 棟などとなっている。大規模な土砂災害の発生した自治体で人的被害が大きくなっているのが特徴である。

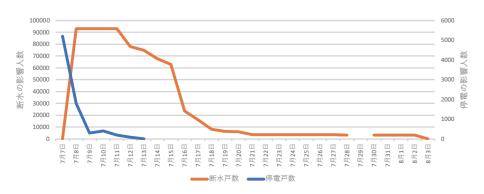
図 1-8 呉市停電・断水の影響戸数の日推移

呉市における停電と断水の影響戸数を図 1-7 に示す"。停電の影響戸数は7月10日に一時増加したものの、そのほかは徐々に減少し、7月13日までに大雨による停電はすべて解消した。また、断水についてはデータが得られるのが8日からで、以降は影響世帯数が徐々に減少した(解消地域:14日蒲刈地区、16日中央・宮原・仁方地区、17日警固屋地区、29日音戸地区、23日天応地区、吉浦地区、倉橋地区、阿賀地区、広地区、川尻地区、安浦地区の一部、30日下蒲刈地区)。

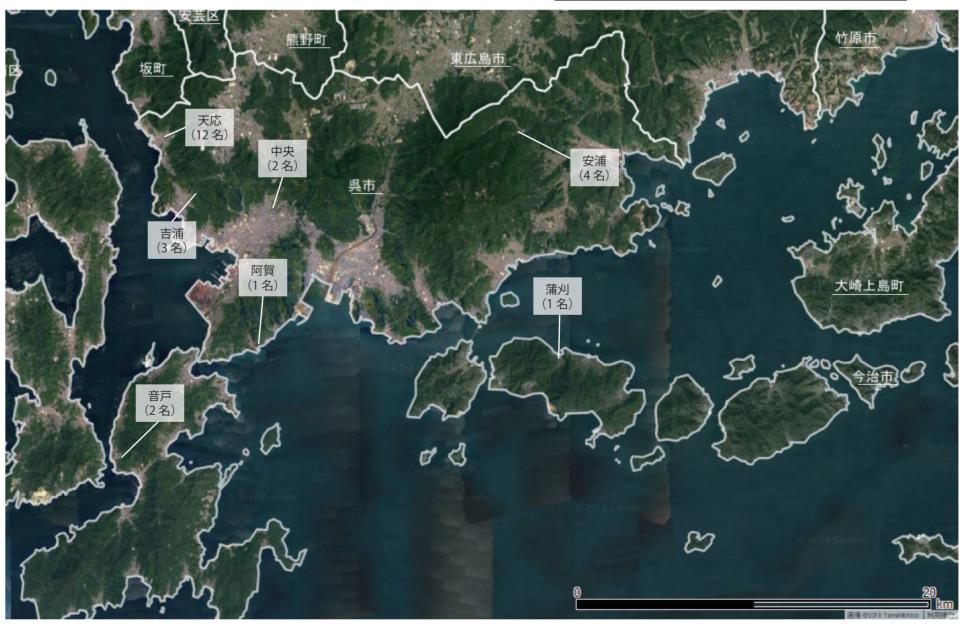
図 1-9 呉市における地区別死者数2 (ベースマップに航空写真3 を使用)

呉市全体で亡くなった方は 25 名、負傷者は 22 名である(9月 10 日 10:00 現在、呉市災害対策本部発表)²⁾。死者のうち、12 名が天応地区、3 名が吉浦地区、4 名が安浦地区、2 名が中央地区、1 名が阿賀地区、2 名が音戸地区、1 名が蒲刈地区であると発表されている。詳細は表 1-2 に示す。

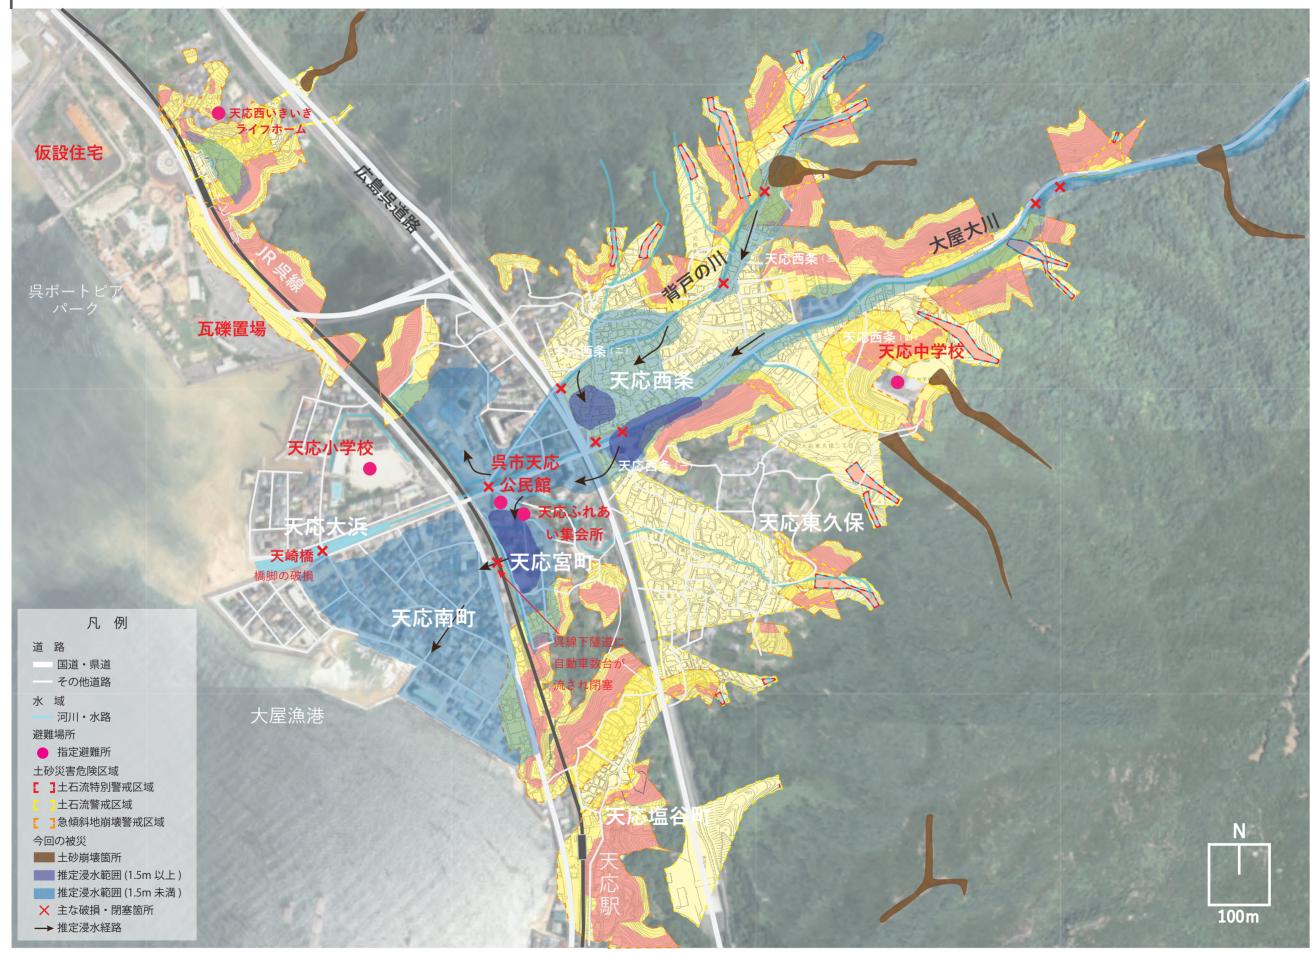
図 2-1 天応地区における浸水範囲・土砂崩壊と事前ハザード(国土地理院提供航空写真(2018年7月9日, 11日撮影)と陰影起伏図を基に作成)

呉 - 広島の中間に位置し、烏帽子岩山から、背戸ノ川と大屋大川が広島呉道路を越え合流した後、国道 31 号下を抜けて瀬戸内海に流下しており、この二つの河川上流部で、土石流が発生し、大屋大川沿いに焼山地区と国道 31 号をつなぐ県道66 号が河道のようになり、樹木と石が沿道家屋を巻き込みながら、流下し、多くの家屋を破壊した。12 名が命を落とした(西条 3 丁目 6 名死亡、4 丁目 4 名死亡、南町 1 名死亡、西条 1 丁目 1 名死亡)。大屋大川沿いで最も被害が大きいのは、(1)(被災して対応が求められる)天応中学のふもとに位置する観音荘 2 号橋下流左岸街区であり、(2) 4 戸が流出している地区への対処が求められる。いったん河道が広がり、道路を土石流が流下したにもかかわらず、あたりの右岸は微高地となっていることから被害が少ないのに対して、さらに下流部の山裾の駐車場スペースとあわせた土地利用の構想は、県道 66 号が焼山住宅地と国道 31 号をつなぐ基幹ルートであることを加味して検討する必要があろう。一方さらに海側に下った滝見橋付近は河道に対して住宅地位置が相対的に低い場所ということもあり、再び土砂が流入しており、被害が甚大な状況で、(3) 背戸ノ川と大屋大川に挟

まれた広島呉道路下エリアにおいては、床上 2m 程度の土砂侵入・浸水家屋が見られるなど、被害が大きく対処が必要。さらに大屋大川と合流する背戸ノ川上流沢筋において、(4)7 戸の斜面住宅が土石流で破壊され、流出している。この地区においては道路が狭隘で、作業の進捗が遅く、防災集団移転や道路復旧・河川改修復旧時の拡幅と組み合わせた補償検討が必要不可欠と考えられる。また避難のヒアリングからは新旧住民の意識の違いも際立っており、災害に対する意識の共有の仕組みづくりも同時に求められよう。

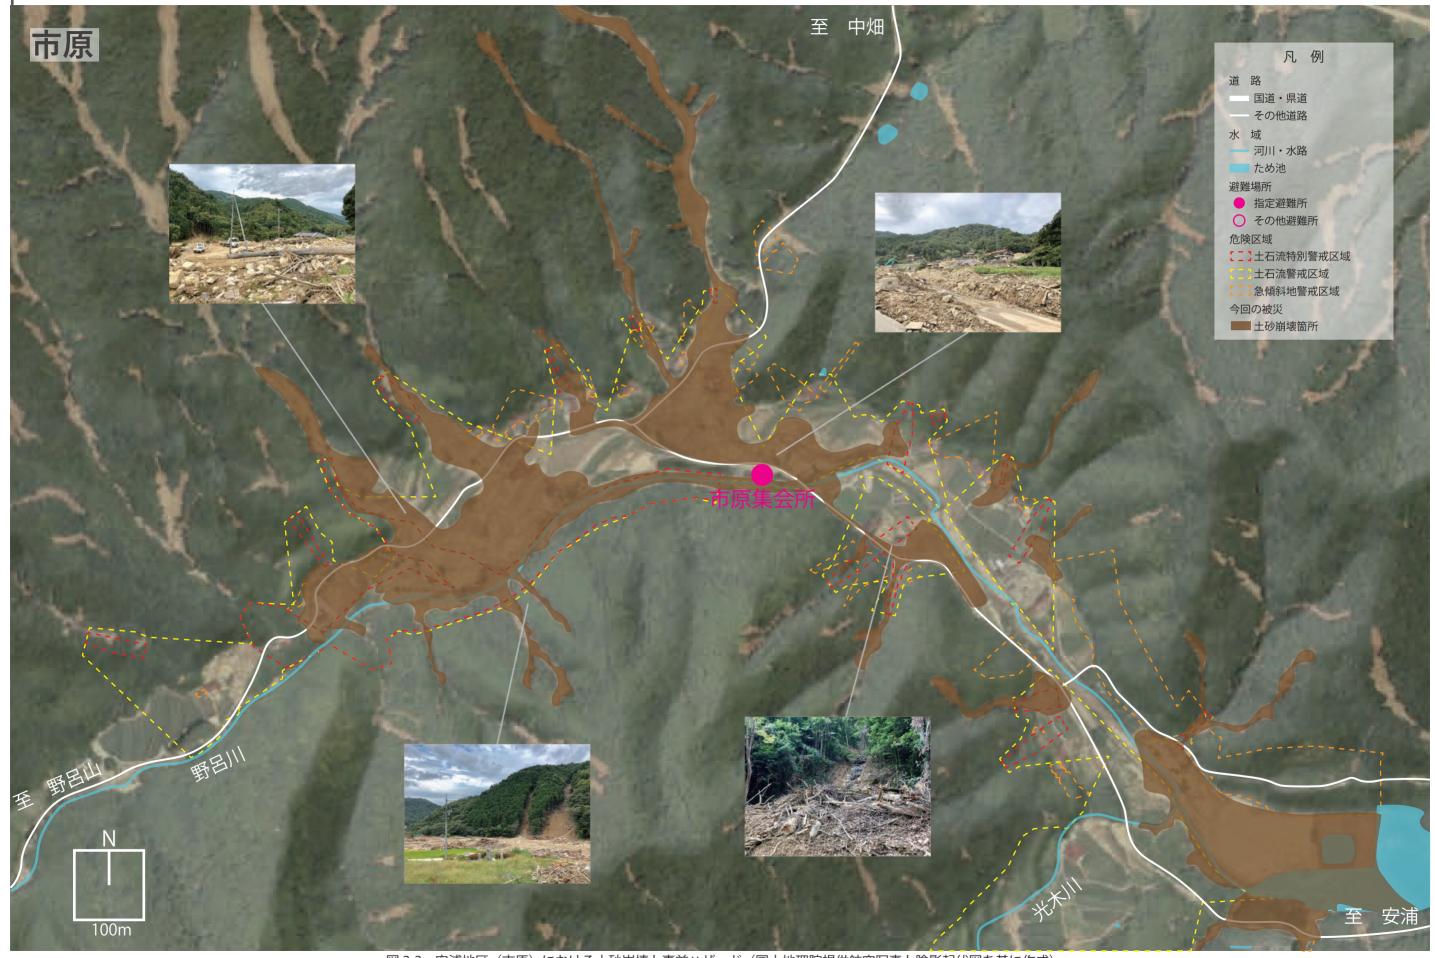
図 2-2 安浦地区(市原)における土砂崩壊と事前ハザード(国土地理院提供航空写真と陰影起伏図を基に作成)

二級河川野呂川では、野呂川ダム上流に河岸段丘が発達し、3本の支流沢筋において、山頂近傍のきわめて高い位置で斜面崩壊による土石流が発生し、甚大な土砂が野呂川に流れ込む途上で、人家が流出し3名死亡。(6) 侵蝕谷をつくって段丘をたちきる手前の沢筋土石流で1戸破壊されるも、上流側のミニ開発宅地は無事。(7) すぐ隣の下流側沢筋土石流では、5戸の住宅が破壊され甚大な被害が発生し、市原観音堂に迫った。さらに下流部では、(8) 段丘高台に発達した4戸の住宅が斜面ごと破壊されており、野呂せせらぎロードに指定されている歴史ある市原地区の道路景観の再生が望まれる。防災集団移転の可能性も考えられるが、地区全体の移転の可能性もあることから、集落内外移転の検討が求められる。

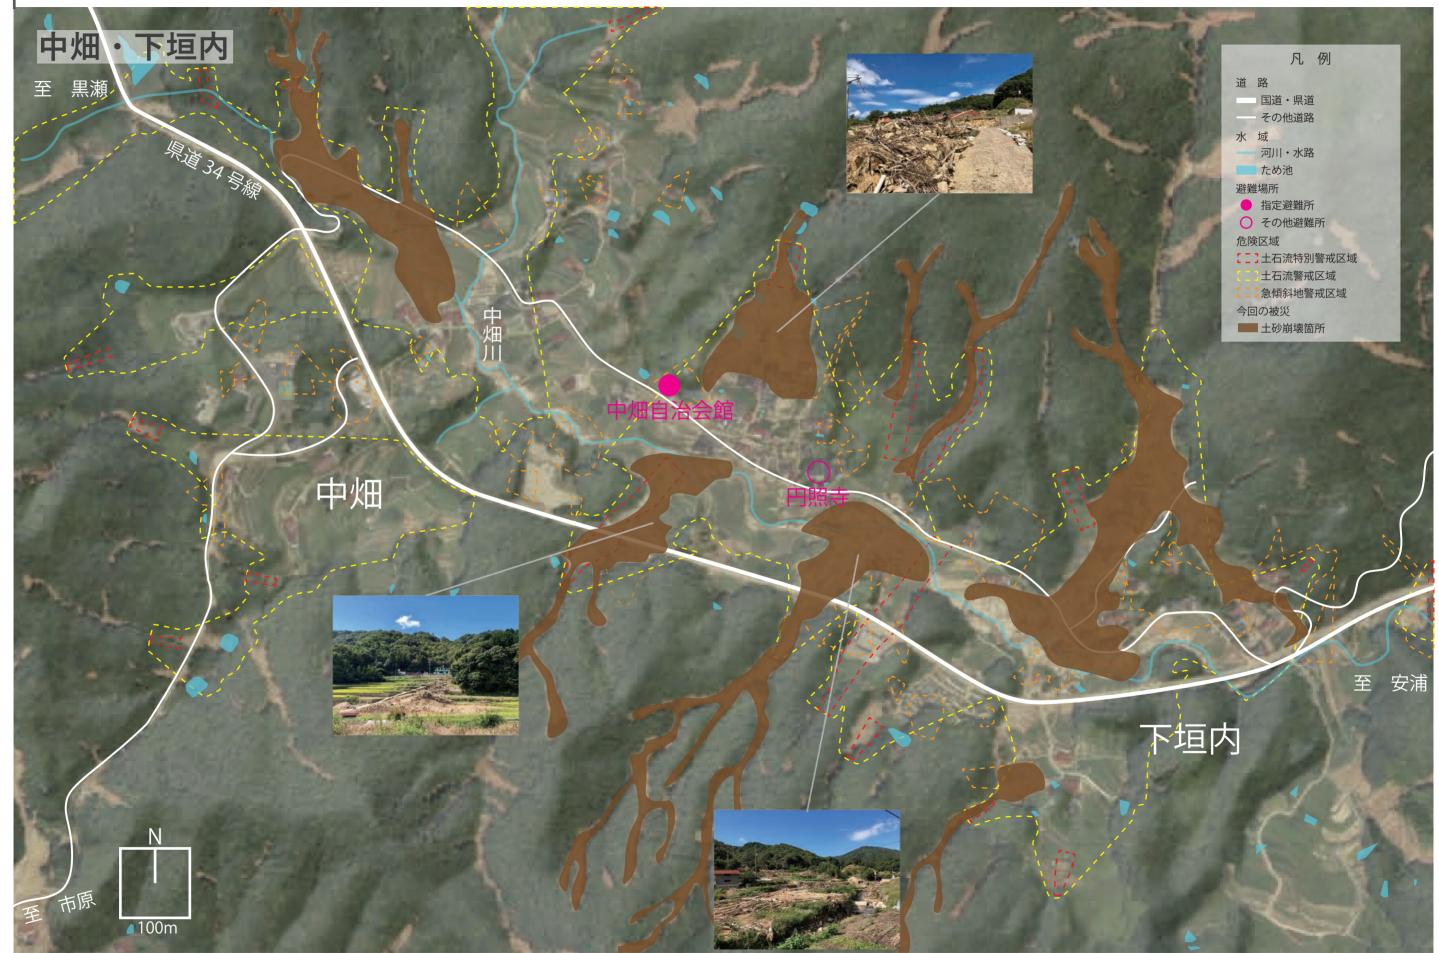
図 2-3 安浦地区(中畑・下垣内)における土砂崩壊と事前ハザード(国土地理院提供航空写真と陰影起伏図を基に作成)

中畑川に対して、段丘が形成され、石積みの田圃を抜けるように走る旧街道筋に集落が発達した、家屋の抽薬瓦屋根が映える農村。集落中央には円照寺に配され、中畑川上流左岸側で発生した土石流により(9)段丘の高い位置にある旧家一戸が破壊され、下の耕作放棄地に土砂が流れ込んでいる。そこから近い位置にある旧街道筋に位置する円照寺から中畑川を渡る橋は、落橋しており、(10)右岸側の3つの沢筋で連続的に発生した土石流によって5戸が流出、甚大な被害が発生している。(11)右岸集落と左岸集落をつなぎ、円照寺に至る路の復旧を丁寧に行うことが求められよう。(12)中畑川の下流左岸の比較的高い位置にある集落が土石流によって複数の沢筋から棚田の石積みを巻き込みながら破壊されており、集落のアクセス道も崩落している。土砂崩れ、生き埋め後、救出、搬送先で1名死亡している。集落全体の復旧・復興計画を検討する中で、小規模な災害公営住宅についても検討していく必要がある。

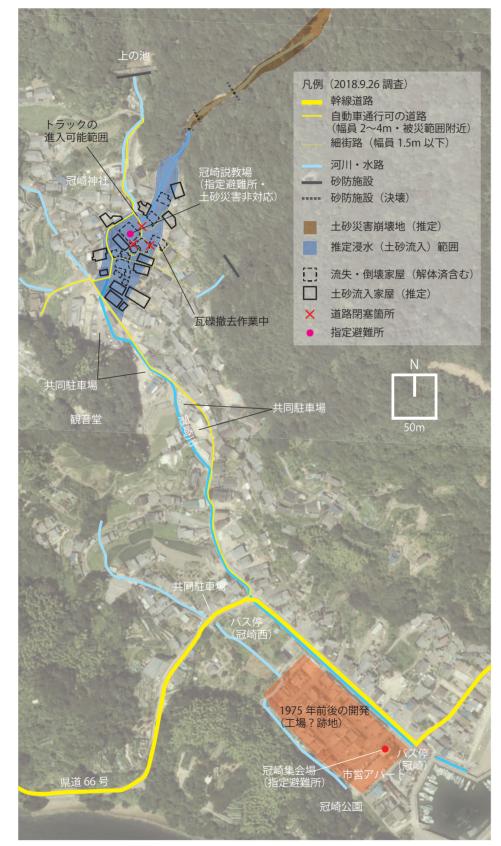
図 2-4 阿賀南 9丁目地区における被災状況(2018年9月26日時点) (国土地理院提供航空写真(2018年7月9日,11日撮影)を基に作成)

三峰山中腹に冠崎池がありそこから冠崎川が、堰堤を経て、集落を抜け観音崎に至る急斜面に、宅地が張り付いている。集落を取り囲む斜面地にはいくつもの堰堤が多段階に整備されているものの、今回は、三重に整備された堰堤を乗り越えて(14)避難所指定されている冠崎説教堂を含む6戸の住宅が土石流によって破壊され、1名死亡、1名救出されている。集落内道路は狭窄で、4tトラックがぎりぎり一台入って、土砂掻き出し作業が行われており、復旧作業の進捗が遅い状況がうかがえた。防災広場などの整備による集落環境の改善が望まれる

(1) 砂防堰堤が決壊しが土石流流下 (8.31)

(2) 沢沿いの住宅が倒壊 (8.31)

(3) 冠崎説教場が倒壊(9.26)

(4) 倒壊した住宅・瓦礫の撤去 (9.26)

(5) 道路沿いを流下した痕跡 (8.31)

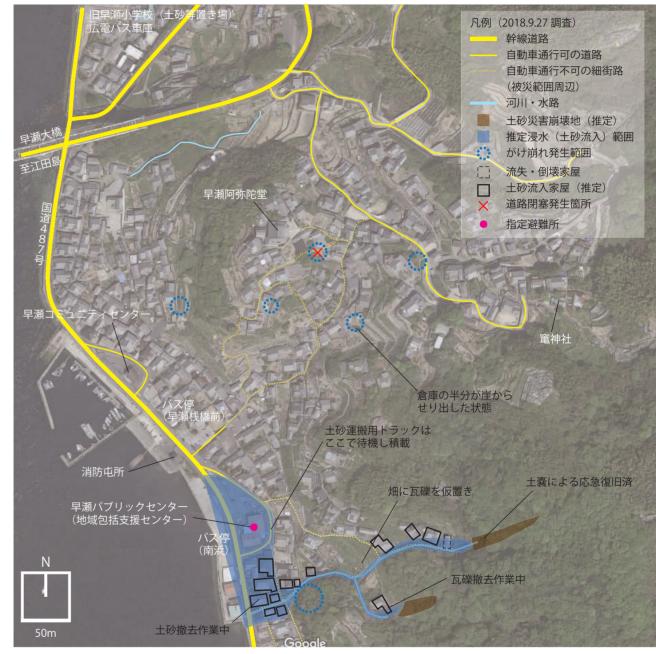
図2-5 早瀬2丁目地区における被災状況(2018年9月27日時点)(Google Map を基に作成)

(16) 住宅に土砂が流れ込み、ドクターヘリによる救助活動も試みられたが、2 軒が流出し、3 人が巻き込まれ、2 名死亡。指定避難所は、海岸に面した福祉協議会音戸倉橋地域包括支援センター、斜面地の細い路地に斜面住宅が張り付いているため、避難には制約も多い。高台の竈神社、早瀬阿弥陀堂などが存在するが、県道35号まで降りないと避難は難しいことから、土砂災害の斜面避難計画と避難所の見直しが必要不可欠と考えられる。

(1) 崩落した沢の上流付近 (9.27) (2) 上流の 2 軒で、犠牲者が発生 (3) 土砂が流入した下流の住宅

(4) がけ崩れによって寸断した 細街路 (9.1)

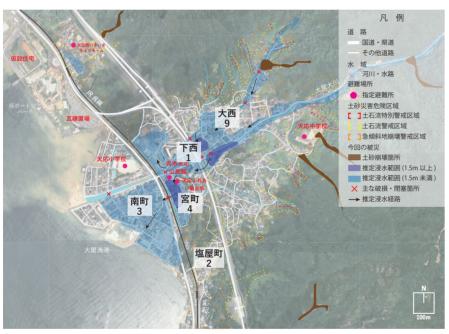
図 3-1 天応地区における土砂崩壊・浸水範囲と地区別ヒアリング組数

ヒアリング調査の実施方法等、詳細については4章に示す。ヒアリング対象者の居住地分布は図3-1の通りである。なお、地区の分類は西条1・2丁目が下西、西条3・4丁目が大西である。

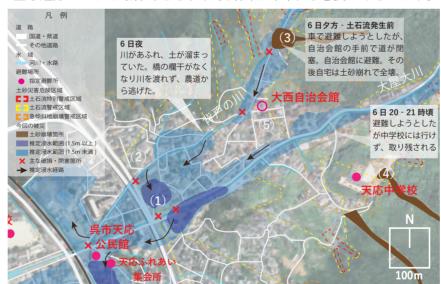
図 3-2 西条(下西・大西)における避難行動の整理

下西では大屋大川・背戸の川合流部付近(1)で、両河川からの土石流による甚大な被害を受けており、河川が閉塞したことで浸水が大屋大川両岸に広がっている。一方で背戸の川右岸(北側)(2)は斜地のため浸水被害は少ない。土石流により一名の死者が発生している。

当地域では 10 名の死者が発生している。谷沿いで土砂崩れが発生し、背戸の川沿いでは人家に直撃(3)、大屋大川沿いでは指定避難所である中学校校庭への流入(4)や、河川の閉塞を引き起こした。さらに、土石流により流域が甚大な被害を受けている。一方で、両河川の間に位置する高台付近(5)には直接的な被害が及んでいない。

また両河川で橋の流出や破損が見られ、これにより避難が妨げられた ケースがあった。大西は河川に沿うかたちで谷筋集落が形成されている ため、計画策定時には住宅と河川・橋梁の立地関係を精査したうえで安 全な避難ルートを確保できるような計画を吟味する必要があるだろう。

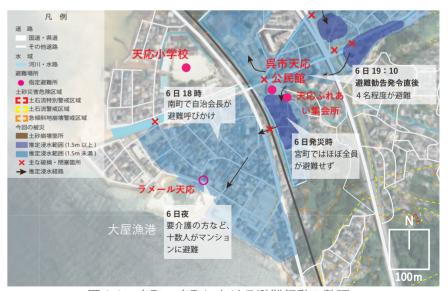
図 3-3 宮町・南町における避難行動の整理

宮町は西条一丁目付近で氾濫した濁流が流入し、全域が 100-200 cm 程度と甚大な浸水被害を受けた。JR 呉線下には幅 1m、高さ 2m 程度の 隧道があるが、押し流されてきた自動車数台によって閉塞し水が抜けに くかったことも被害を大きくした一因であると推察される。

南町では西条一丁目付近で氾濫し宮町を流れた濁流が、JR 呉線下の宮町隧道を抜け、ほぼ全域が浸水し、30-100 cm程度の浸水となった。当地域では一名の死者が発生している。

南町ではヒアリングの結果、土石流発生前に大屋大川を渡り天応小学校に避難したケース、大屋漁港近くのマンションに避難したケースが回答として得られた。土石流発生後に川の埋没や橋脚の破損が起こったために、避難ルートの安全性が不十分であった可能性がうかがえる。また、6日18時ごろに自治会長により避難の呼びかけを受けて自宅や近隣宅の二階に避難したという回答もあった。

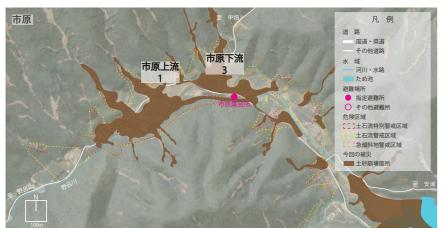
図 3-4 安浦地区(市原)における土砂崩壊と地域別ヒアリング対象数

ヒアリング対象の居住地分布は以下の通りである。なお、市原を市原 上流・市原下流に、中畑・下垣内を県道南・中畑上流・中畑下流・下垣 内にカテゴリ分けしている。地区のカテゴリ分けについては下図に示す。

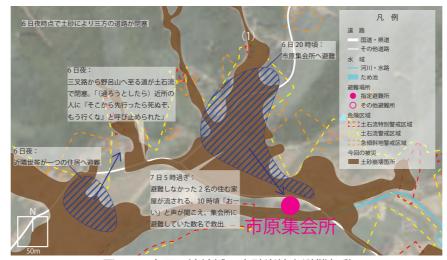
図 3-6 市原下流地域の土砂崩壊と避難行動

市原下流の住民のうち 11 名は 6 日夜に集会所に避難していた。避難しなかった世帯の多くは、体の不自由な方が居住していた世帯である。その後避難してくる住民が増え、8 日の時点では 20 名弱が集まっていた。避難の際には車で近隣住民を乗せるなど、共助行動が見られた。7 日朝に箇所(1)が崩壊し、住居が複数流され、逃げ遅れた高齢女性 1 名が死亡した。集会所に居住していた夫婦 2 名も集会所へ避難せず家の 2 階に残っていたが、箇所(1)の崩壊直後に流され、同日 10 時頃に集会所に避難していた住民により救出された。7 日昼 11 時頃に、救出された夫婦と子供のいる家族が、8 日午後に残り全員が集会所からヘリコプターで救助され、広の運動公園へ移動したのち、消防車で安浦市街地の市民センターへ移動した。

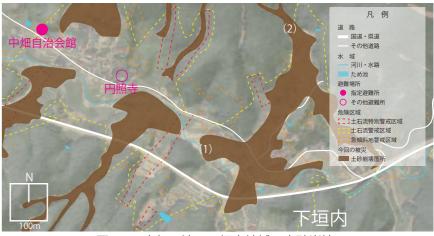
図 3-7 中畑下流・下垣内地域の土砂崩壊

中畑下流地域でヒアリングを行った旧街道沿いの世帯は自宅が安全と判断し避難は行っていないが、橋(1)に流木が詰まって中畑川が溢流したため川に近い世帯では床上 1m以上が浸水し、2階への垂直避難行動が見られた。また、南向きの斜面が大規模崩壊し住家が複数流失・倒壊したが、斜面に居住している世帯のうち、住家被害の大きかった世帯は6日夜の段階で既に付近の円照寺や安浦市街へ避難していたため、犠牲者は出ていない。この地域では各々の判断による避難行動が見られたが、その背景には年に1度の防災教室に参加し地域のハザードマップを把握している住民が多いことや、先祖代々の口承があることが分かった。

下垣内では、箇所(2)での斜面崩壊により多数の住家が流失ないし住居内への土砂侵入などの被害を受けており、逃げ遅れた方1名が犠牲となった。6日夜時点で消防団が各戸を訪問し、避難するように指示したが、実際に避難した世帯については確認がとれておらず、多くの世帯は自宅待機していたものと思われる。
