通学路対策要望箇所図(阿賀地区)①

通学路対策要望箇所図(阿賀地区)②

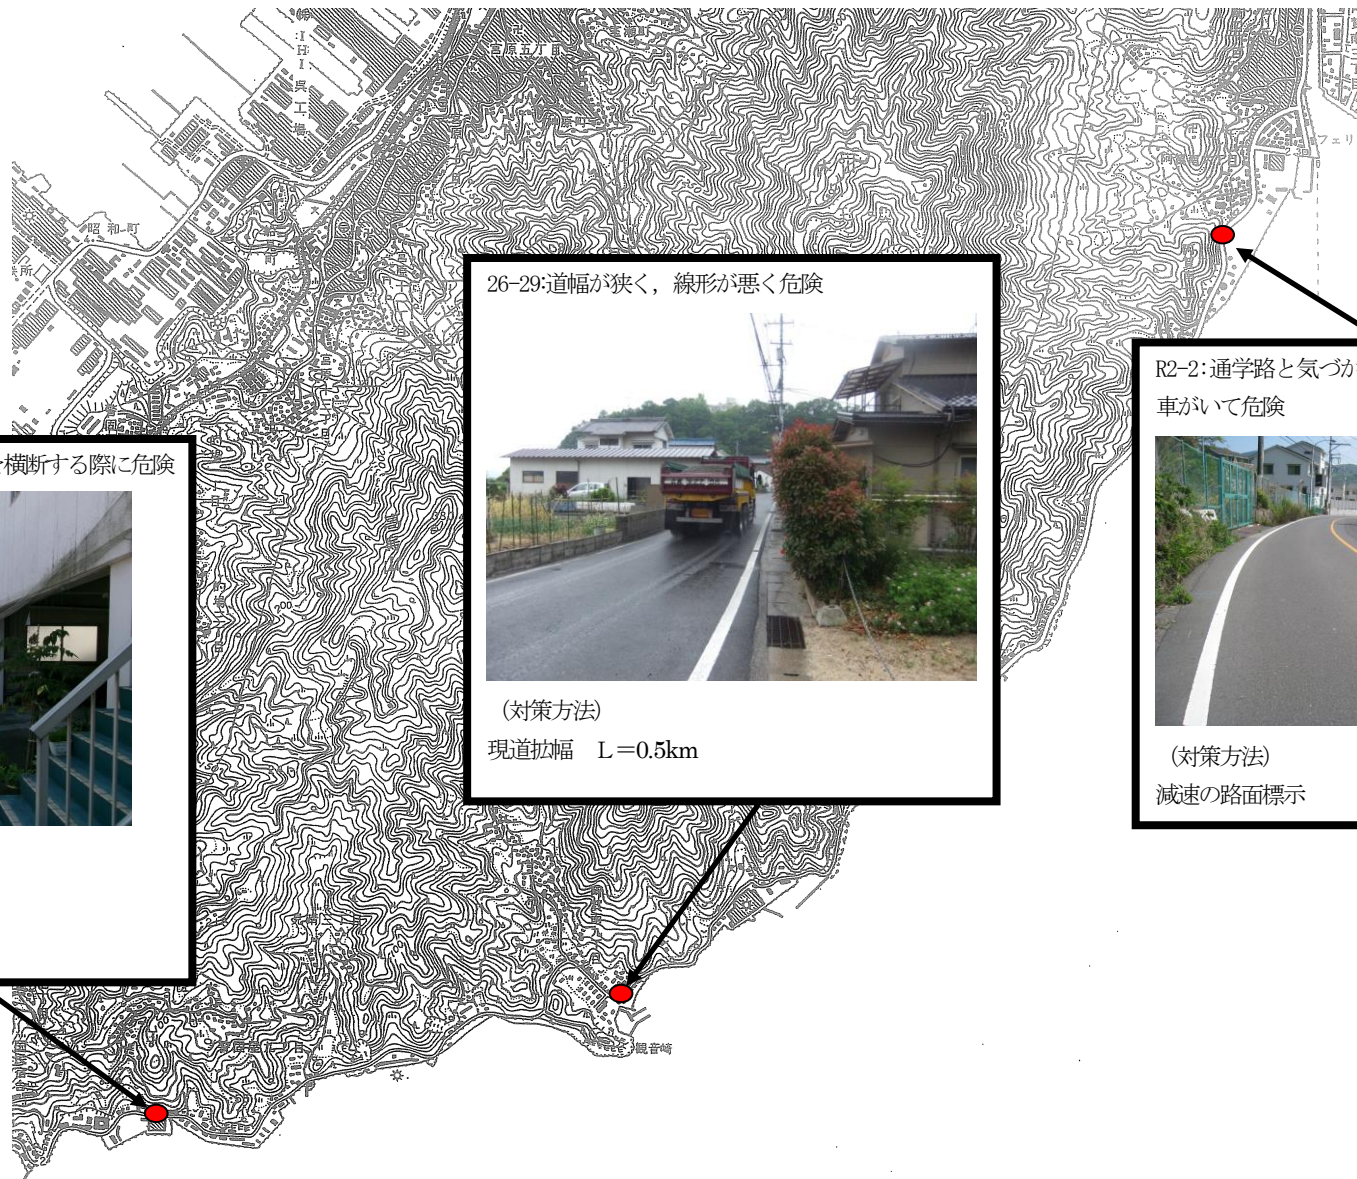
R6-5:横断歩道がないため、車道を横断する際に危険

26-29:道幅が狭く、線形が悪く危険

R2-2:通学路と気づかずにスピードを出して走る車がいる危険

(対策方法)
歩行者横断指導線の設置,
「歩行者注意」の路面標示

(対策方法)
現道拡幅 L=0.5km

(対策方法)
減速の路面標示
