(5) 主要地方道呉環状線及び大屋大川 天応

(5) 主要地方道呉環状線及び大屋大川（天応～焼山間①中心部）

(5) 主要地方道呉環状線及び大屋大川 (天応～焼山間②観音荘～深山の滝入口)

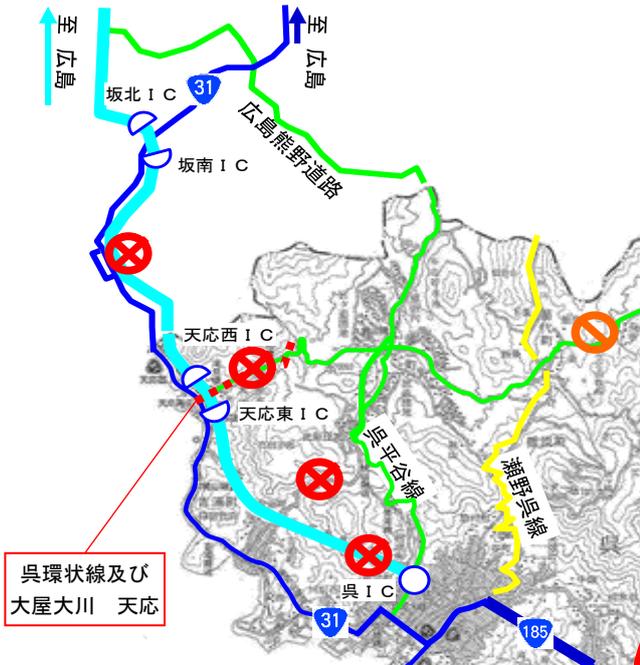
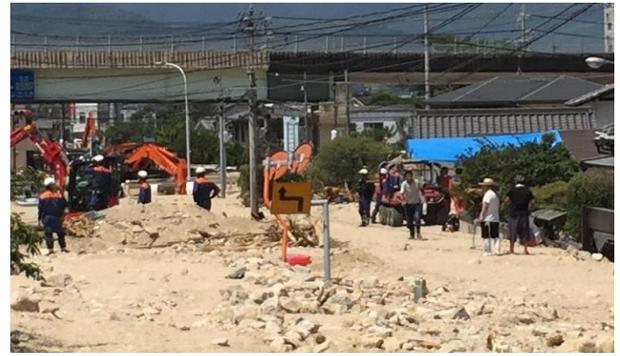
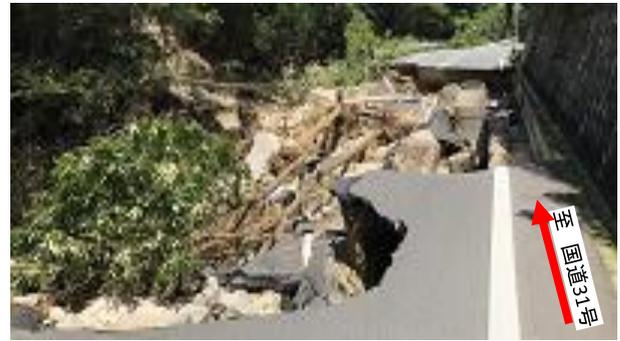
土石流が発生し、大屋大川が閉塞し、大屋大川と平行する呉環状線や市道等に土石流が流れており、カーブミラーや標識から推測すると、道路には1m以上の土砂が堆積しており、また、上流側では道路が消失している箇所もあります。

広島県では、現在、土砂撤去等を進めておりますが、片側交互通行としてするよう復旧するのは12月上旬の見込と伺っています。

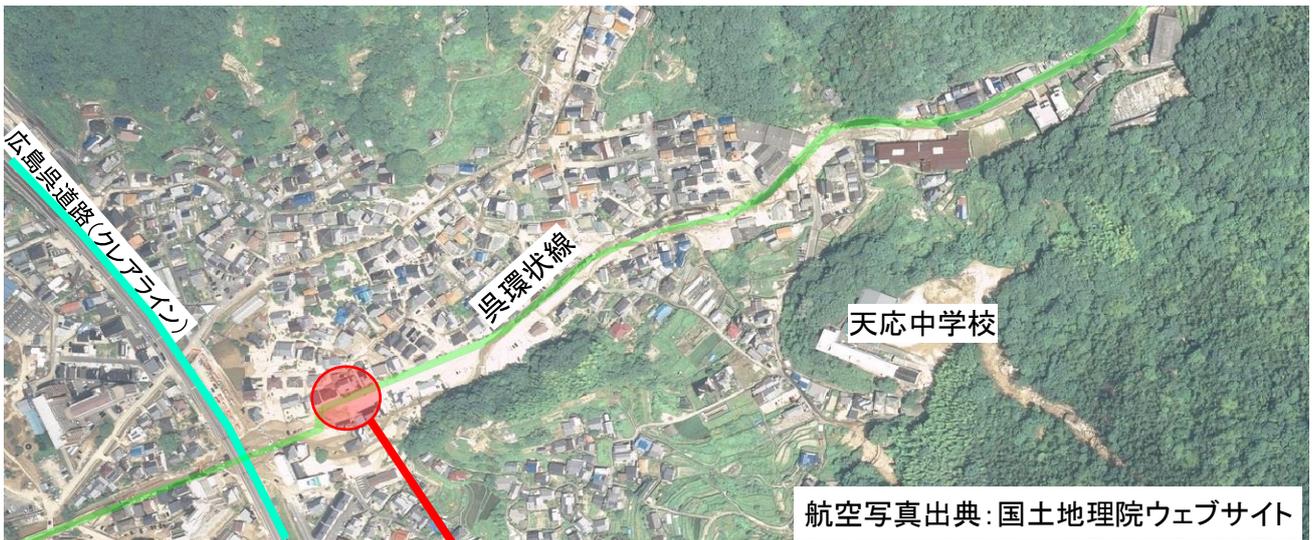
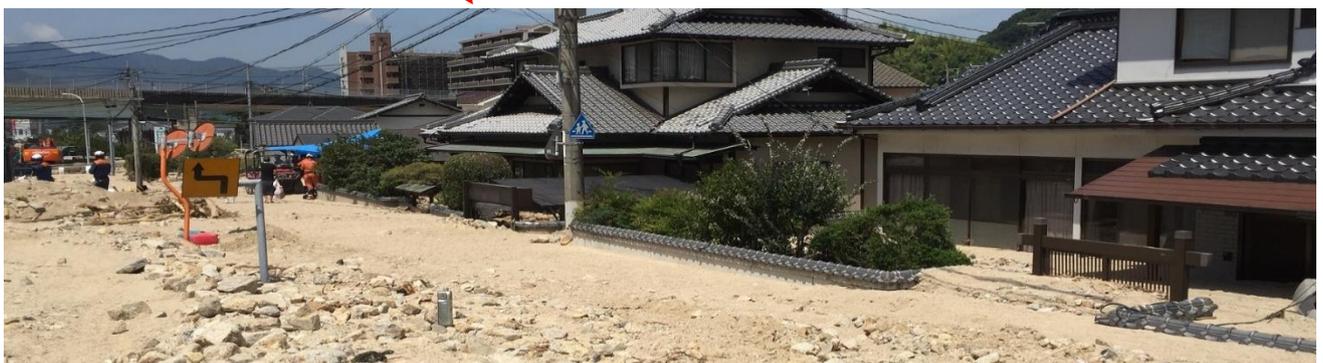
H30. 7. 13の状況

上記写真の被災前は、下記を参照

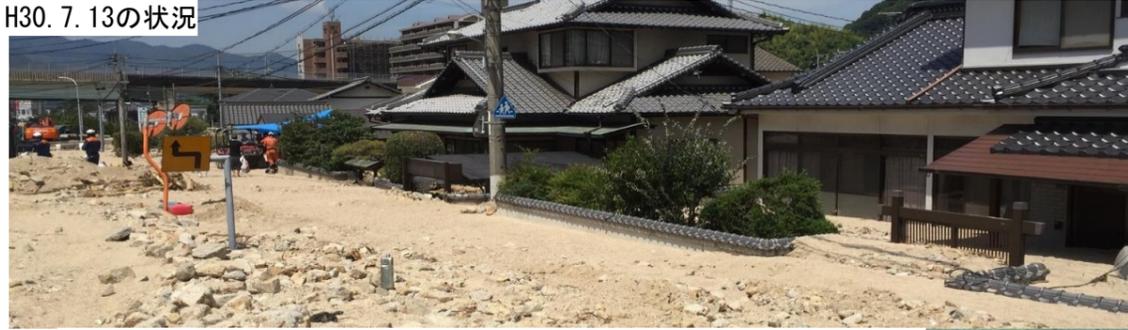
天応地区では大規模な土石流が発生し、大屋大川が閉塞し、大屋大川と平行する呉環状線や市道等に土石流が流れて、道路には1m以上の土砂が堆積するとともに、上流側では道路が消失している箇所も多々ある。
広島県では、現在、土砂撤去等を進めており、12月上旬を目標に片側交互通行として供用するよう作業を進めている。
