通学路対策要望箇所図（広東・広西北部地区）①

通学路対策要望箇所図（広東・広西北部地区）②

通学路対策要望箇所図（広南部地区）

通学路対策要望箇所図（仁方地区）

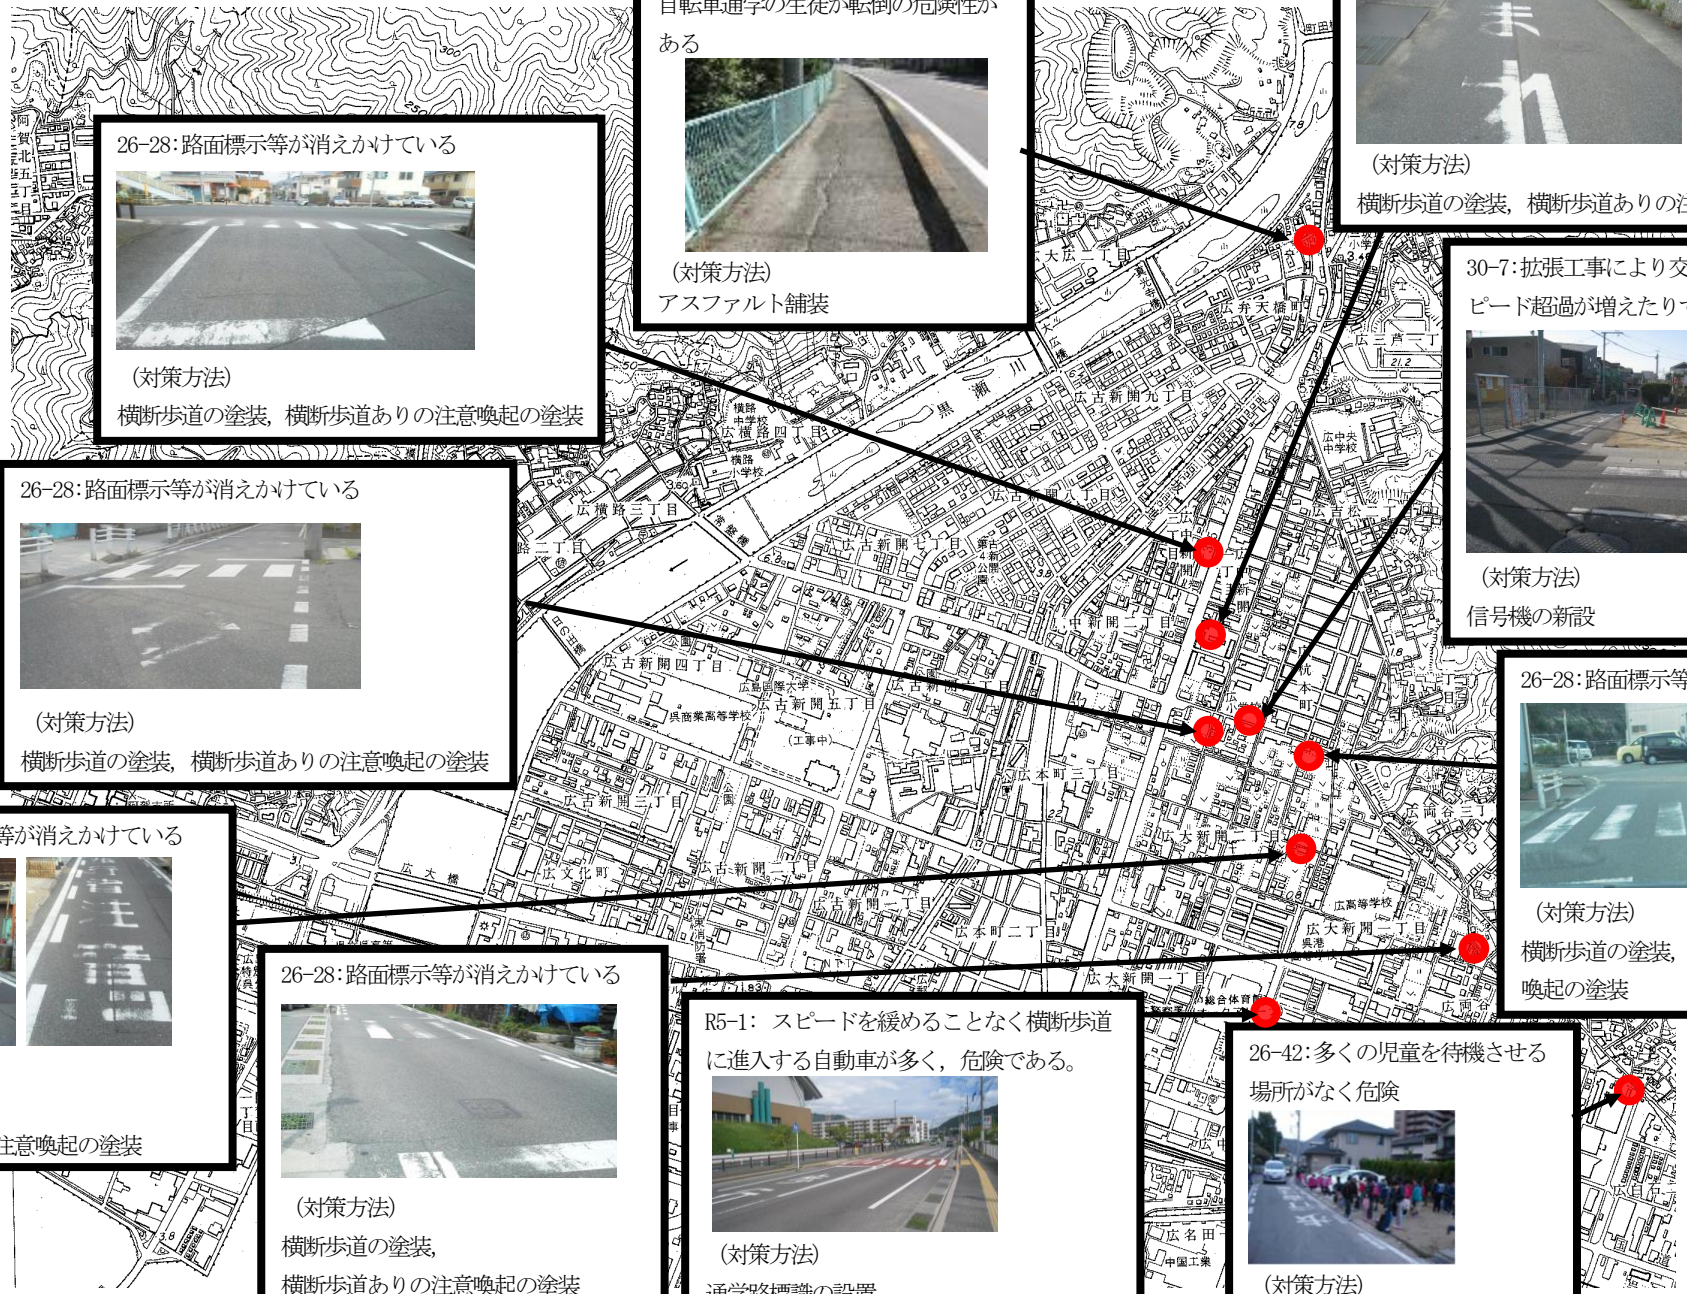
26-28：路面標示等が消えかけている

26-27：アスファルト舗装に溝があり，自転車通学の生徒が転倒の危険性がある

30-7：拡張工事により交通量が増えたり，スピード超過が増えたりする

R5-1：スピードを緩めることなく横断歩道に進入する自動車が多く，危険である。

26-42：多くの児童を待機させる場所がなく危険

（対策方法）
横断歩道の塗装，横断歩道ありの注意喚起の塗装

（対策方法）
アスファルト舗装

（対策方法）
信号機の新設

（対策方法）
横断歩道の塗装，
横断歩道ありの注意喚起の塗装

（対策方法）
通学路標識の設置

（対策方法）
バス停の新設，待機場所の確保
