**呉市総合スポーツセンター機能移転再配置  
資料作成業務  
報告書**

**～地質調査編～**

**令和 5 年 10 月**

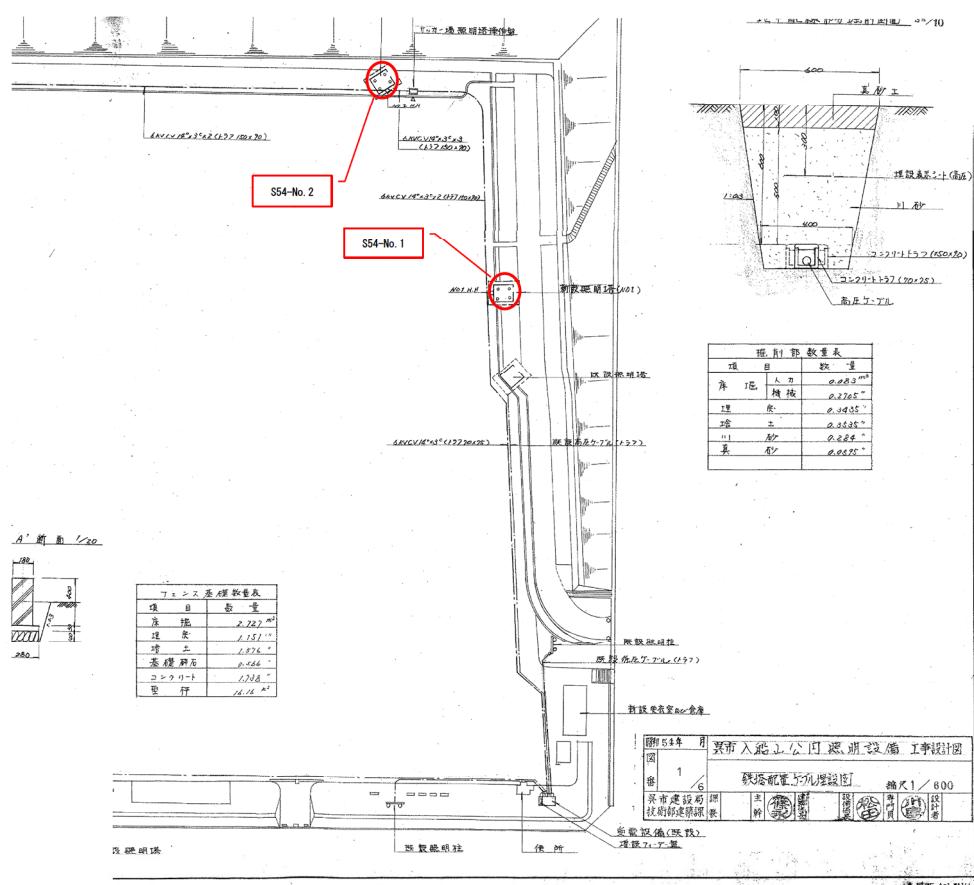
図 3.11 既往ボーリング位置図 (昭和 54 年 照明柱工事)

昭和 54 年に実施された照明柱のボーリングでは、主に入船山公園の盛土が確認されている(図 3.11)。その内、No.2において「捨石」との記載がある。詳細な記事は残っていないものの、コア観察で周辺の砂礫と区別できる人為的なものが混入していたと想定されるため、防空壕や防空壕を埋戻した際の瓦礫等を採取した可能性が考えられる。そのため、後述する地下空洞のリスク評価の際に参考にした。

なお、照明柱用に昭和 54 年に実施されたボーリングの内、No.3 と No.4 の位置は既往資料から欠損していたため、現在の照明柱の位置から推定している。

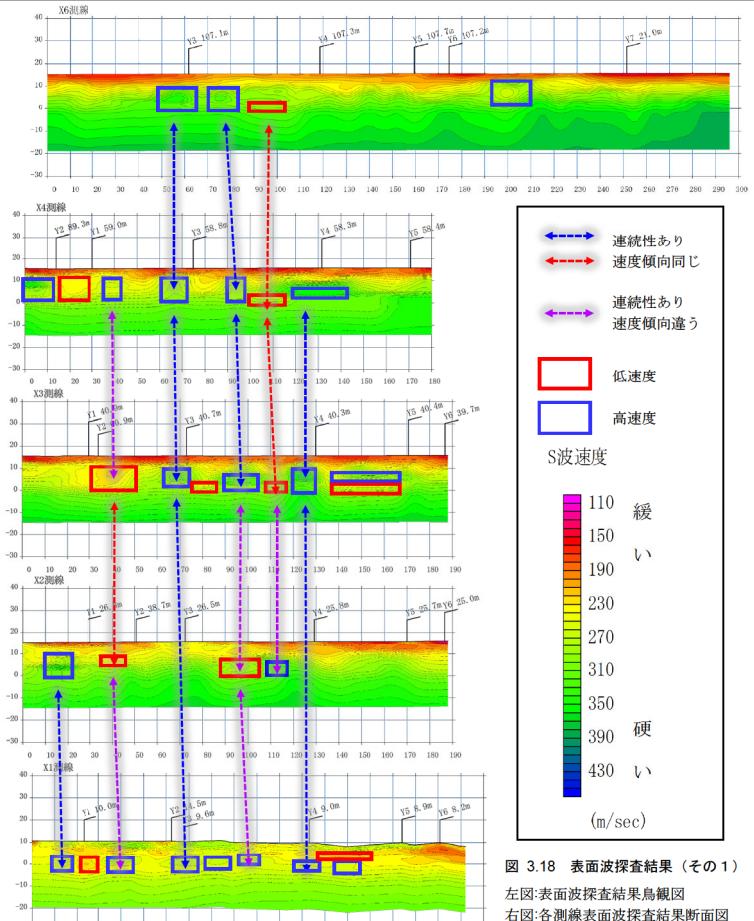
図3.18 表面波探査結果(その1)

駐車場側における北東・南西方向(X方向)の表面波探査結果を図3.18に示す。(表面波探査結果については巻末試料に格納した)

図に示した通り、各X測線と直行する方向に、高速度ゾーンや低速度ゾーンの連続性が認められる結果が得られた。この結果は地下壕の入り口が国道沿いに連続していたという文献とも整合的である。

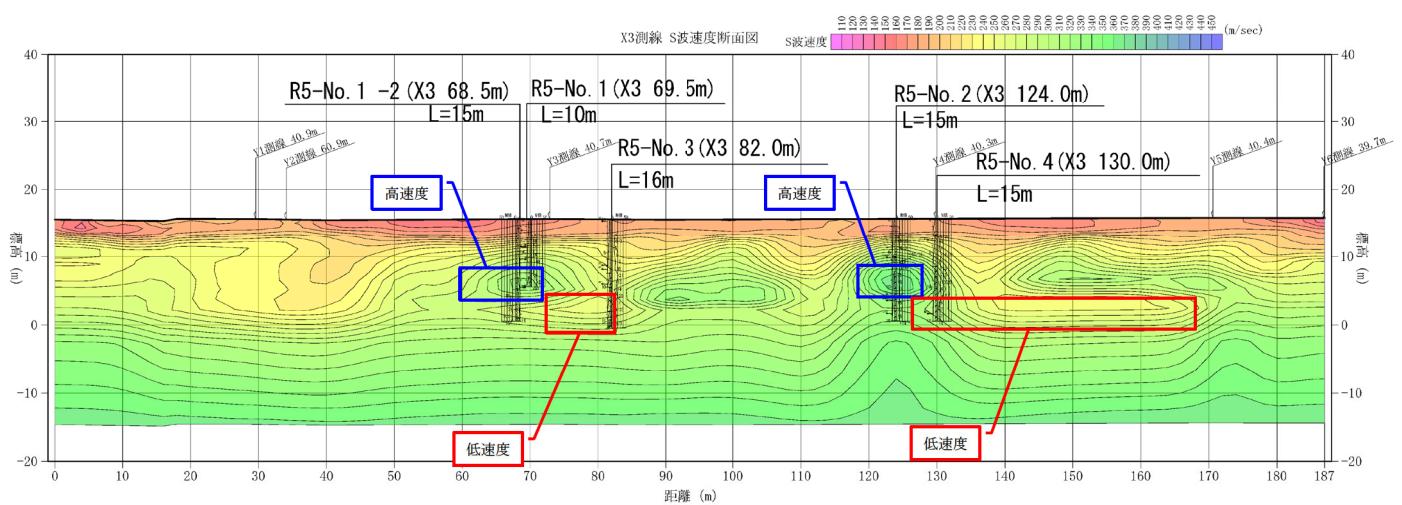
図 3.22 ポーリングと速度層の関係(X3 测線断面)

入船山公園多目的広場のボーリング調査は、表面波探査結果で速度層のコントラストが明瞭に確認できた X3 測線上で実施した。各孔の緒元を表 3.6 に、調査位置を図 3.21・図 3.22 に示す。

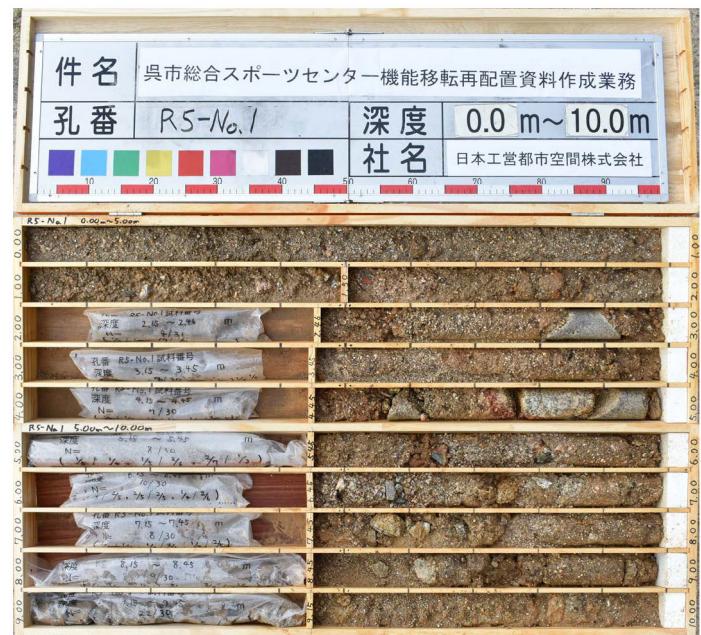
図 3.23 R5-No.1 ポーリング結果

- ・本孔は X3 測線の 70m 付近にある高密度帶の中心を狙い、X3 69.5m の位置で実施した。
- ・孔底まで花崗岩礫とマサ土からなる砂礫からなる盛土であり、コンクリート片等の人工物は認められなかった。
- ・当初、表面探査結果から防空壕の出現深度を 10m と想定していたため、予定深度まで掘進し防空壕の兆候が認められないことから掘削を終止とした。
- ・地下水位は GL+4.17m(標高 11.38m)付近で確認されたが、後述する R5-No.2・R5-No.4 の地下水位が標高 1.6m 付近で確認されていることを考慮すると、本孔で確認された地下水位は溜まり水と想定される。

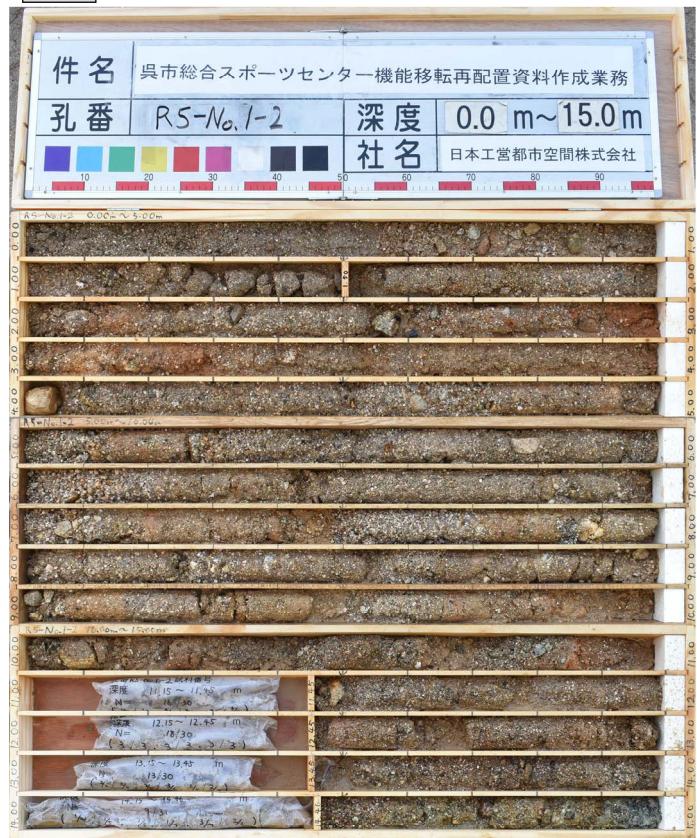
図 3.24 R5-No.1-2 ポーリング結果

- ・本孔は R5-No.1 が防空壕を外している可能性を考慮し、X3 測線の 70m 付近にある高密度帯の中心を再度狙い、X3 68.5m の位置で実施した。
- ・GL-14.55 まで花崗岩礫とマサ土からなる砂礫からなる盛土であり、コンクリート片等の人工物は認められなかった。
- ・GL-14.55m 以深は淡緑色～暗緑色を呈する砂礫となり、盛土施工前の自然地盤（海浜堆積物）と判断される。
- ・自然地盤まで防空壕の兆候が認められなかったため、堀止とした。
- ・地下水位は GL-10.10m(標高 5.46m)付近で確認されたが、後述する R5-No.2・R5-No.4 の地下水位が標高 1.6m 付近で確認されていることを考慮すると、本孔で確認された地下水位は溜まり水と想定される。

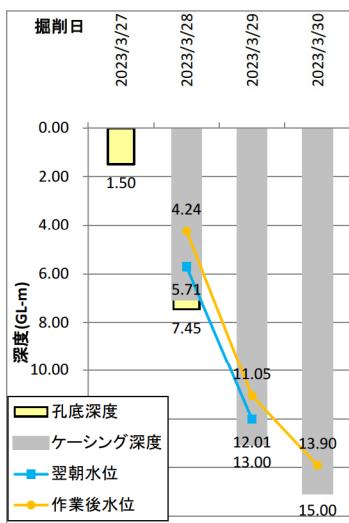
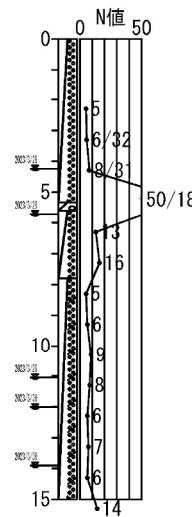
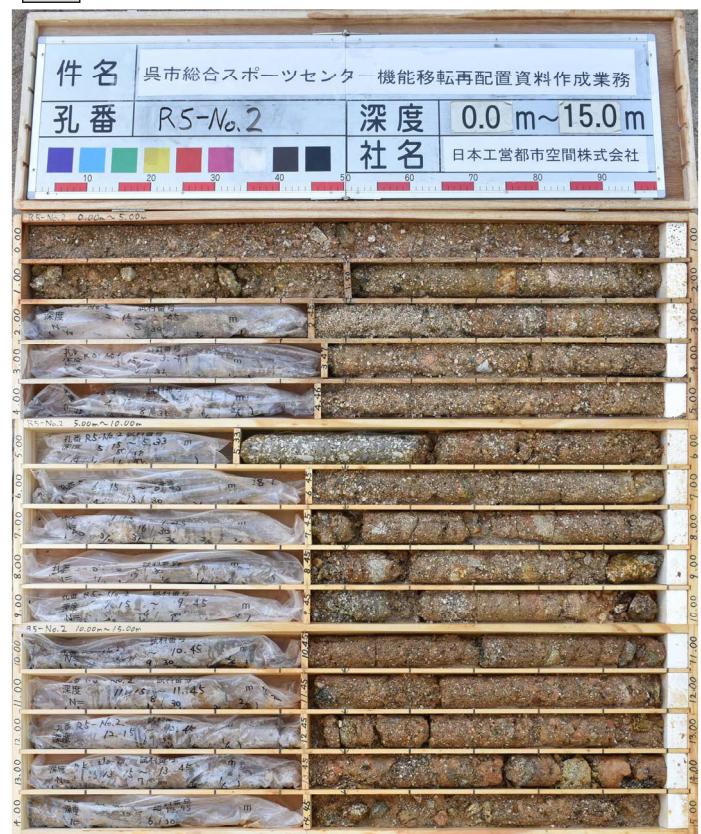
図 3.25 R5-No.2 ポーリング結果

- ・本孔はX3測線の125m付近にある高速度帯の中心を狙い、X3 124.0mの位置で実施した。
- ・GL-15.0まで花崗岩礫とマサ土からなる砂礫からなる盛土であり、コンクリート片等の人工物は認められなかった。
- ・GL-15mの貫入試験試料では淡緑色～暗緑色を呈する砂礫となり、盛土施工前の自然地盤と判断される。
- ・自然地盤まで防空壕の兆候が認められなかったため、堀止とした。
- ・地下水位はGL-13.90m(標高 1.65m)付近で確認された。周辺の状況を踏まえると本孔で確認された地下水位が本来の地下水位に近いと考えられる。

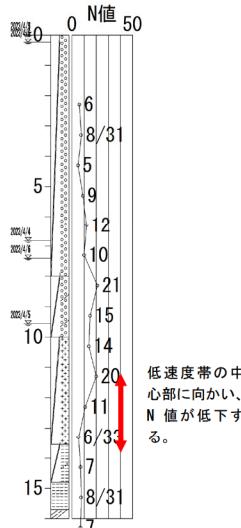
- 本孔はX3測線の80m付近にある低速度帶の中心を狙い、X3 82.0mの位置で実施した。
- GL-10mまでは他のボーリングと同様に疊混じり土砂からなるが、10m以深で疊に乏しいマサ土に土質が変化する。
- GL-12.0mからN値が下方ほど低下する傾向を示す。
- GL-12.7mからマサ土に粘性土が混じるようになる。
- GL-13.55mより疊混じり粘性土に土質が変化する。
- GL-14.55mで粘性土と緩い砂礫が高角度で接する。
- 緩い砂礫が挟まる深度(14.55~14.65m)は、孔内カメラ撮影で空洞が確認された深度と概ね一致する。
- GL-14.8mで緑灰~暗灰色を呈する自然地盤となる。
- 防空壕下端から1m以上の状況を確認し、16mで掘止とした。
- 地下水位はGL-9.56m(標高5.97m)付近で確認されたが、周囲の状況から溜まり水と判断される。

12.7mより粘性土が混じるようになる。

14.55m付近：粘性土と緩い砂礫が高角度で接する。  
孔内カメラ撮影で確認された空洞部と深度が一致する。

低速度帶の中心部に向かい、  
N値が低下する。

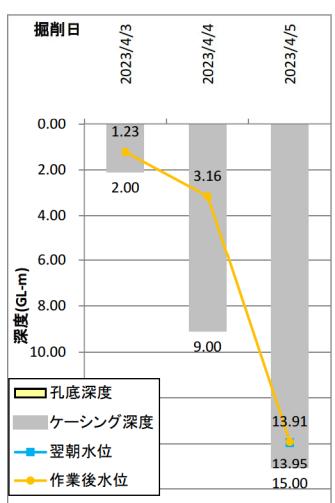
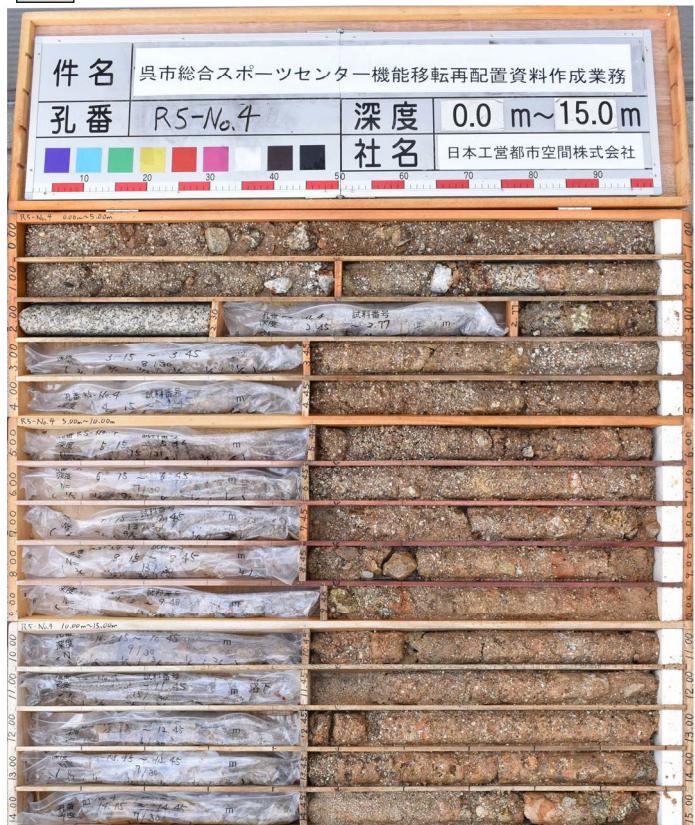
図 3.27 R5-No.4 ポーリング結果

- ・本孔はX3測線の130m付近にある高速度帯の中心を狙い、X3 130.0mの位置で実施した。
- ・孔底まで花崗岩礫とマサ土からなる砂礫からなる盛土であり、コンクリート片等の人工物は認められなかつた。
- ・防空壕想定下端深度のGL-15mまで防空壕の兆候が認められなかつたため、掘止とした。
- ・地下水位はGL-13.95m(標高1.60m)付近で確認された。周辺の状況を踏まえると本孔で確認された地下水位が本来の地下水位に近いと考えられる。

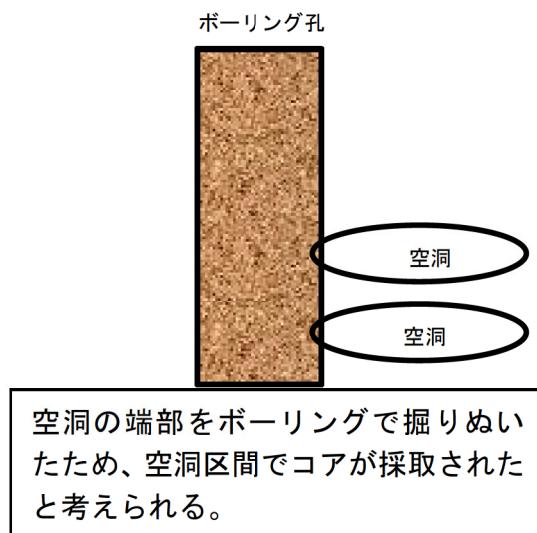
図 3.28 空洞とボーリングコアの関係の概念図

- ・ GL-11.7~12.3m の区間では孔壁はなめらかだった。
- ・ GL-12.3m 付近以深では孔壁ががさつき始める。孔壁ががさつき始める深度は、N 値が低下し、掘進時のスライムが減少する区間と概ね一致する。
- ・ GL-12.8m 以深で孔壁に礫が認められるようになり、孔壁のがさつきが強くなる。
- ・ GL-13.5m 以深で孔壁に凹みが認められるようになる。凹みは小規模。
- ・ GL-14.0m 以深で空洞が孔壁に認められるようになる。空洞は複数個所で認められる。空洞は 5~10cm 程度の大きさがあり、ボーリングコアで採取される礫 (1~3cm) よりも大きいため、礫の抜け落ちとは考えにくい。
- ・ GL-14.4~14.6m では 20cm の高さで奥行のある空洞が認められる。この区間は、ボーリングコアで緩い砂礫が認められた区間(GL-14.55~14.65m) とほぼ一致する。空洞の端部にボーリングが当たったため、空洞区間でボーリングコアが採取されたと考えられる (図 3.28 参照)。
- ・ 空洞は盛土下端の GL-14.8m まで認められる。
- ・ 空洞の分布下端(GL-14.8m) は、掘進時にスライムが減少する区間の下端(14.9m) とほぼ一致する。

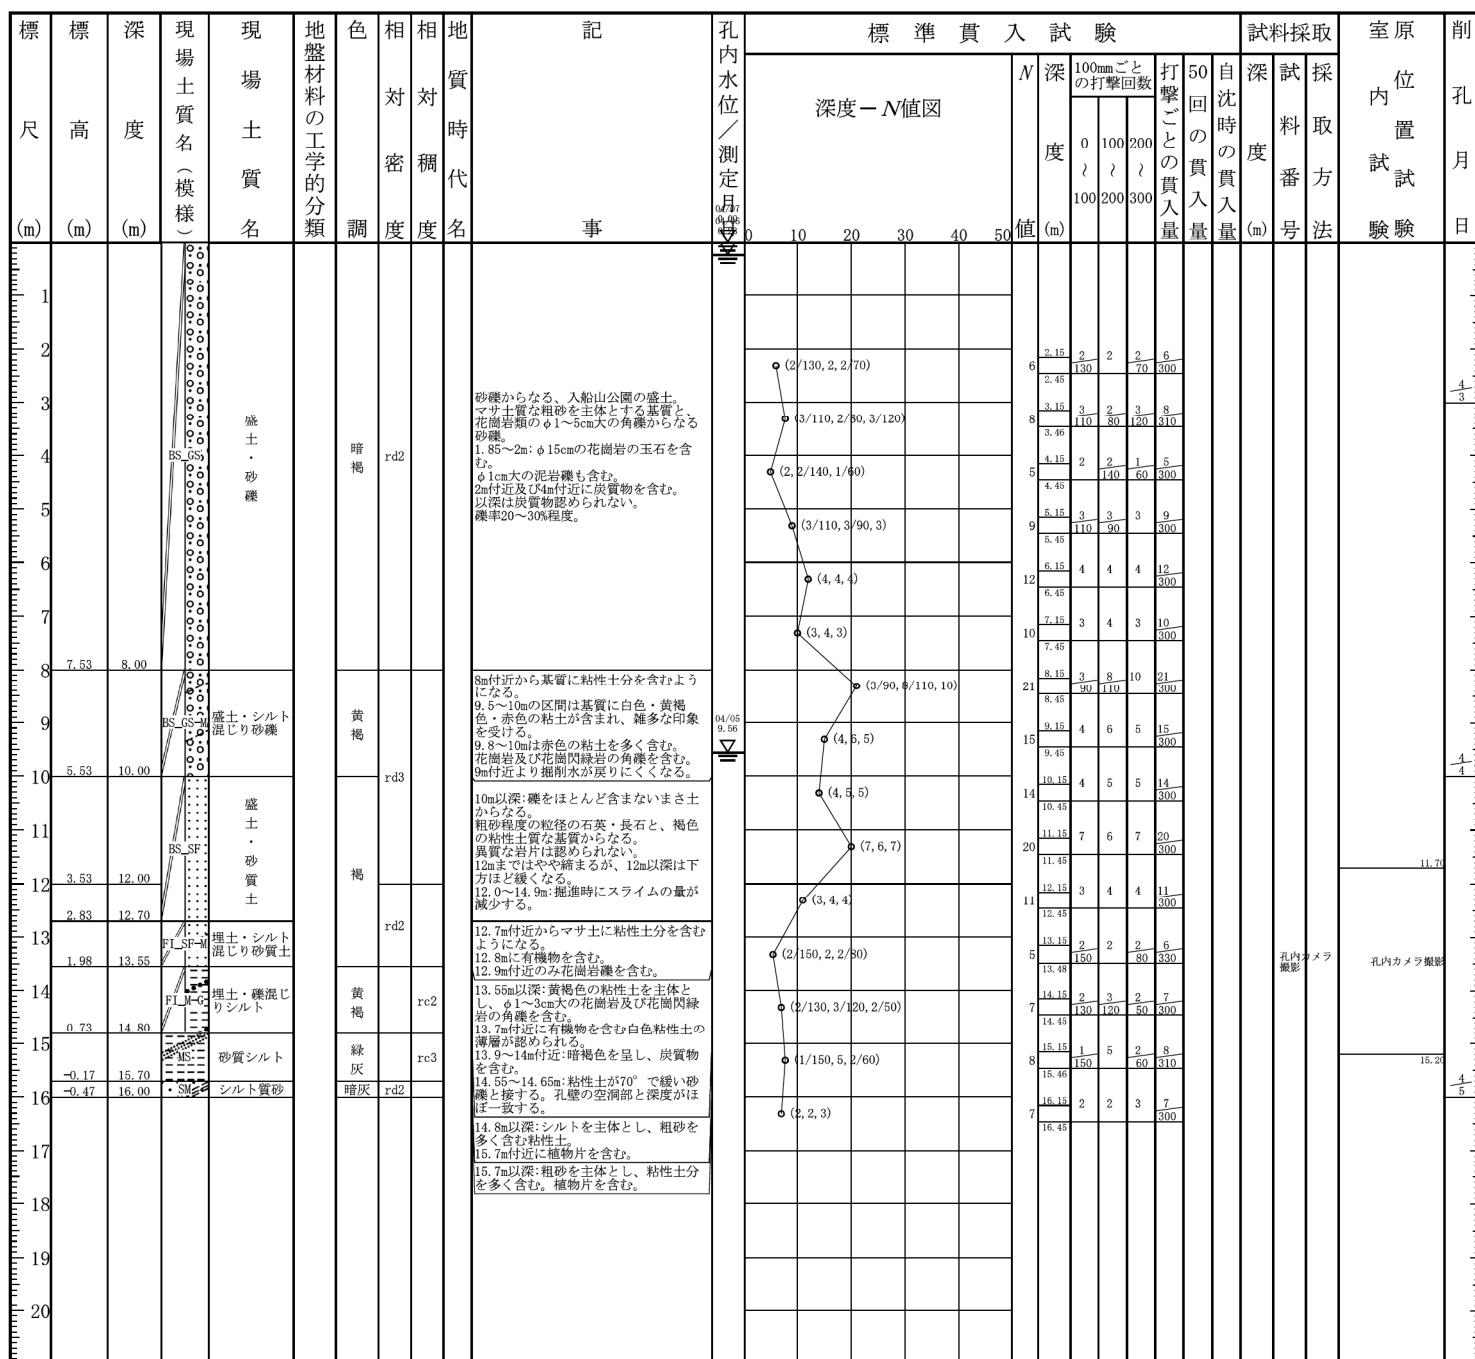
- ・ GL-12m の貫入試験から N 値が低下し始める。
- ・ GL-12.7m からマサ土に粘性土が混じり、他のボーリングや GL-12.7m 以浅のコアとは異なる層相を示すようになる。
- ・ GL-13.55m から粘性大を主体とするようになる。GL-14.55～14.65m では粘性土と緩い砂礫が高角度で接し、空洞の孔壁を掘りぬいた可能性が考えられる。
- ・ GL-14.8m からは自然地盤となる。

- ・ GL-12.3m から孔壁ががさつき始め、GL-12.8m から孔壁に礫が混じるようになる。
- ・ GL-13.5m から孔壁に凹みが認められるようになり、14.0m 以深では空洞が複数確認される。
- ・ GL-14.4～14.6m では奥行のある空洞が認められる。空洞が認められる深度は、ボーリングコアで粘性土と砂礫が高角度で接している深度と一致する。

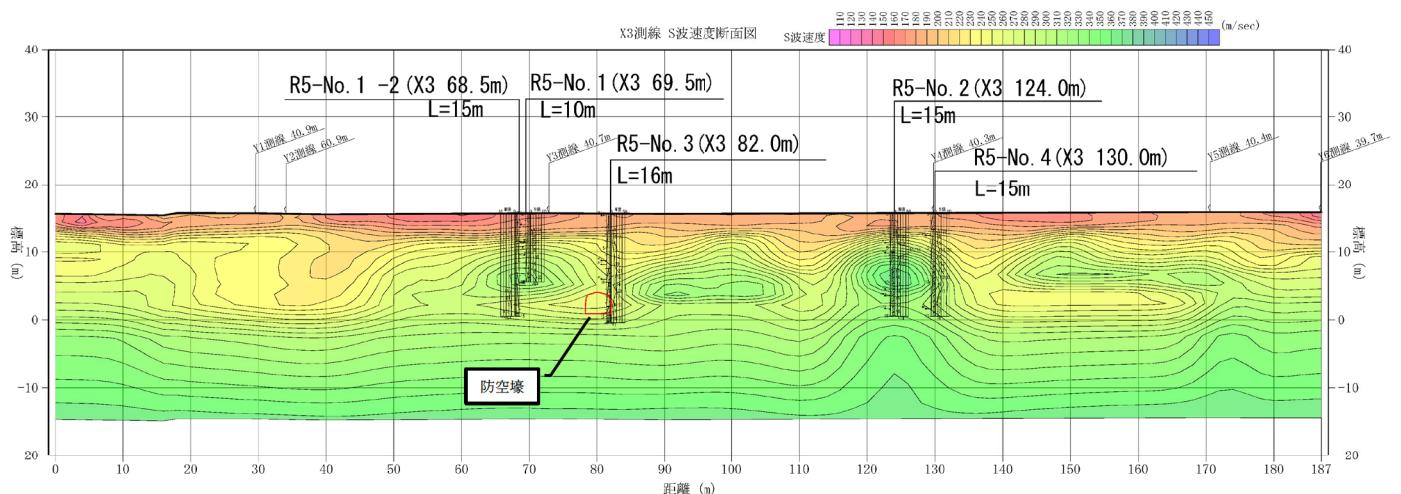
図 3.34 防空壕位置 (X3 测線)

R5-No.3 孔の状況を踏まえると、本孔で確認された空洞は入船山公園の防空壕であると推定される。ボーリング調査結果と防空壕の関係は以下の通りと考えられる。

なお、コンクリート片などは確認されないため、防空壕は木材等の支保工で施工されていたと考えられる。

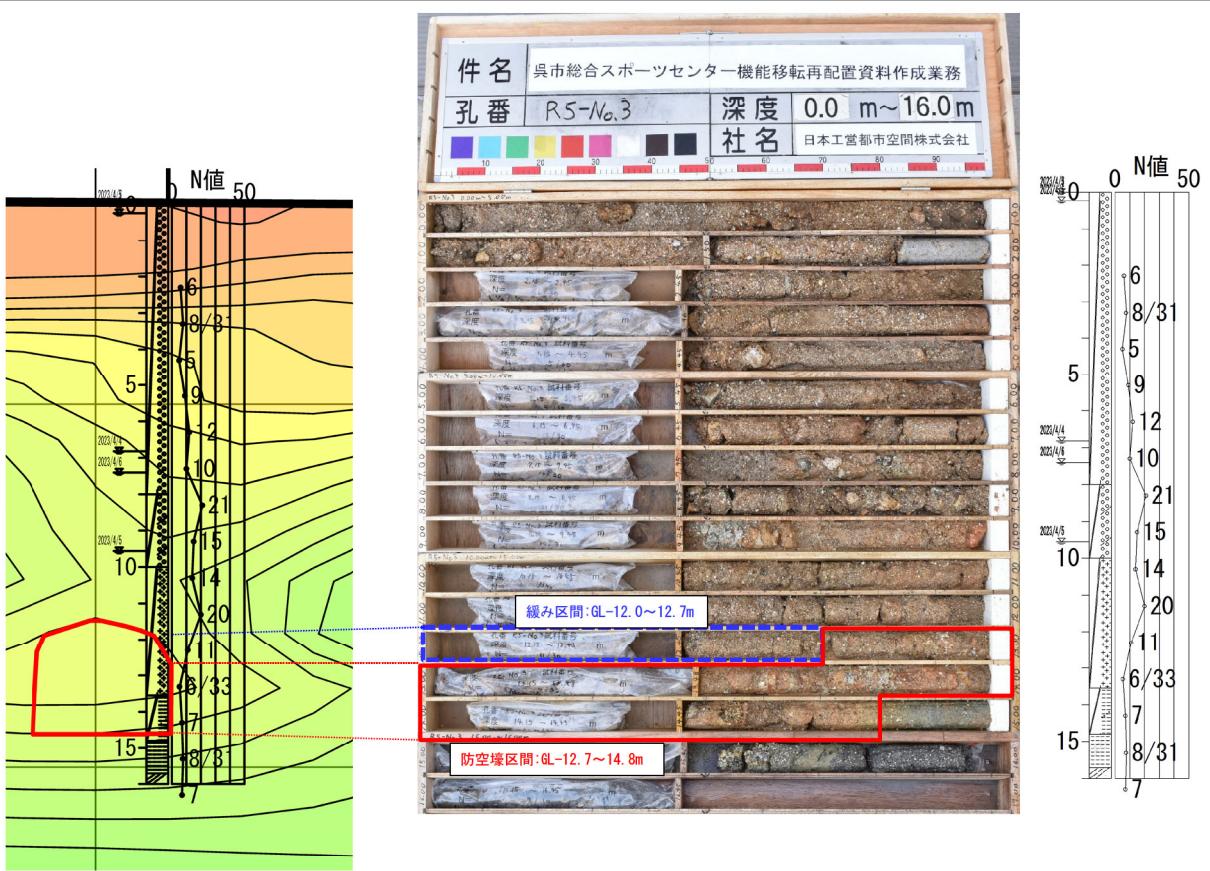
図 3.35 防空壕位置とボーリングコアの関係

防空壕の緩みの影響を受けた区間。緩みの影響を受け、N 値の低下が発生したと考えられる。

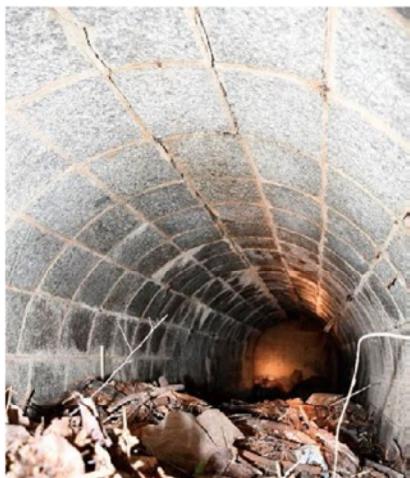
写真8 旧防空指揮所入口の内部の様子

発見されたのが写真2に示した旧防空指揮所の入口部分である。現在は周辺及び内部に土砂が堆積しており、下方に続く階段部分にも土砂が厚く堆積しているため詳細は確認できていないが、写真8に示すように通路の壁面及び上部は石造（もしくは石張り）になっていることが分かる。

現時点では写真8で窺い知れる以上の内部の状態は確認できていないが、株式会社III呉事業所に残る工事図面の中に、昭和54（1979）年に作成された図8及び図9のような図面があることが確認された。この図面は、当時の石川島播磨重工業が発注した国道から敷地内への進入路の建設に伴う工事に際して作成されたもので、進入路の地下に構造物が存在することを把握して安全性の確認のために調査を実施したものと思われる。この図面によると、内部の最も大きな空間は幅15m、奥行43m、高さは最大で8.8mのかまぼこ型であり、旧電話交換所と比較してさらに大きな空間が存在していることが分かる。また、内部にはその他にも部屋として活用されていたと推測される複数の空間があり、かなり大規模な地下施設であることが確認できる。

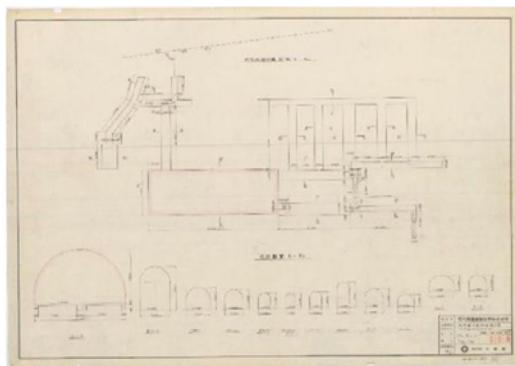
図9 旧防空指揮所の平面及び断面図<sup>[注2]</sup>

なお、上述の施設内最大の空間については、昭和54（1979）年に実施された工事に際して土砂で埋められたことが当時工事に携わった関係者の証言によって判明している。しかしながら、当該空間以外については手つかずのままで残されているものと考えられる。

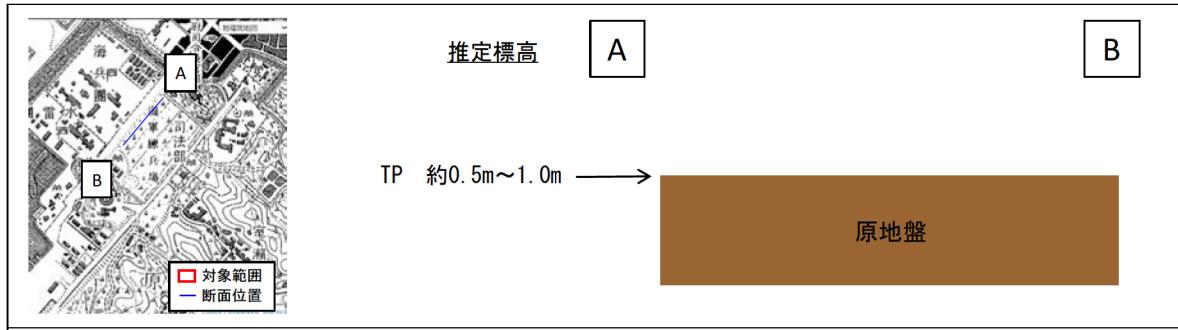
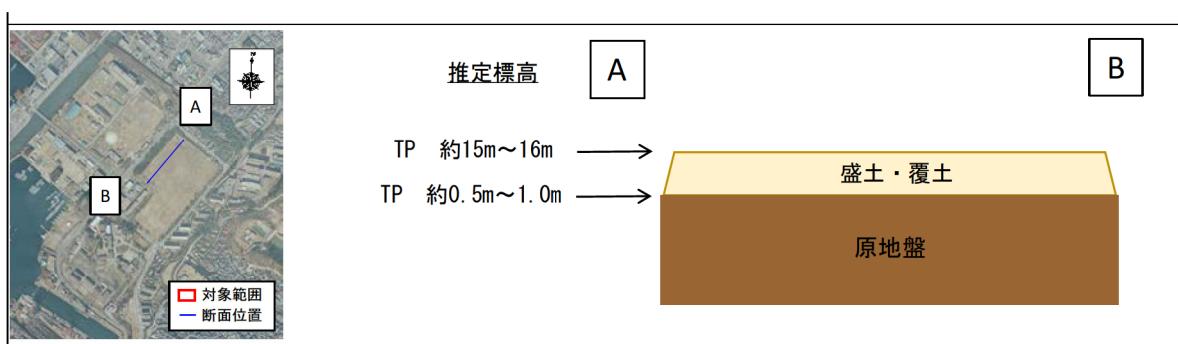
図 3.55 入船山地区の造成履歴

入船山地区内では、収集資料（空中写真、既往文献等）および3.5章に示すボーリングの結果によると、これまで下記のような造成工事が行われたものと推測される。

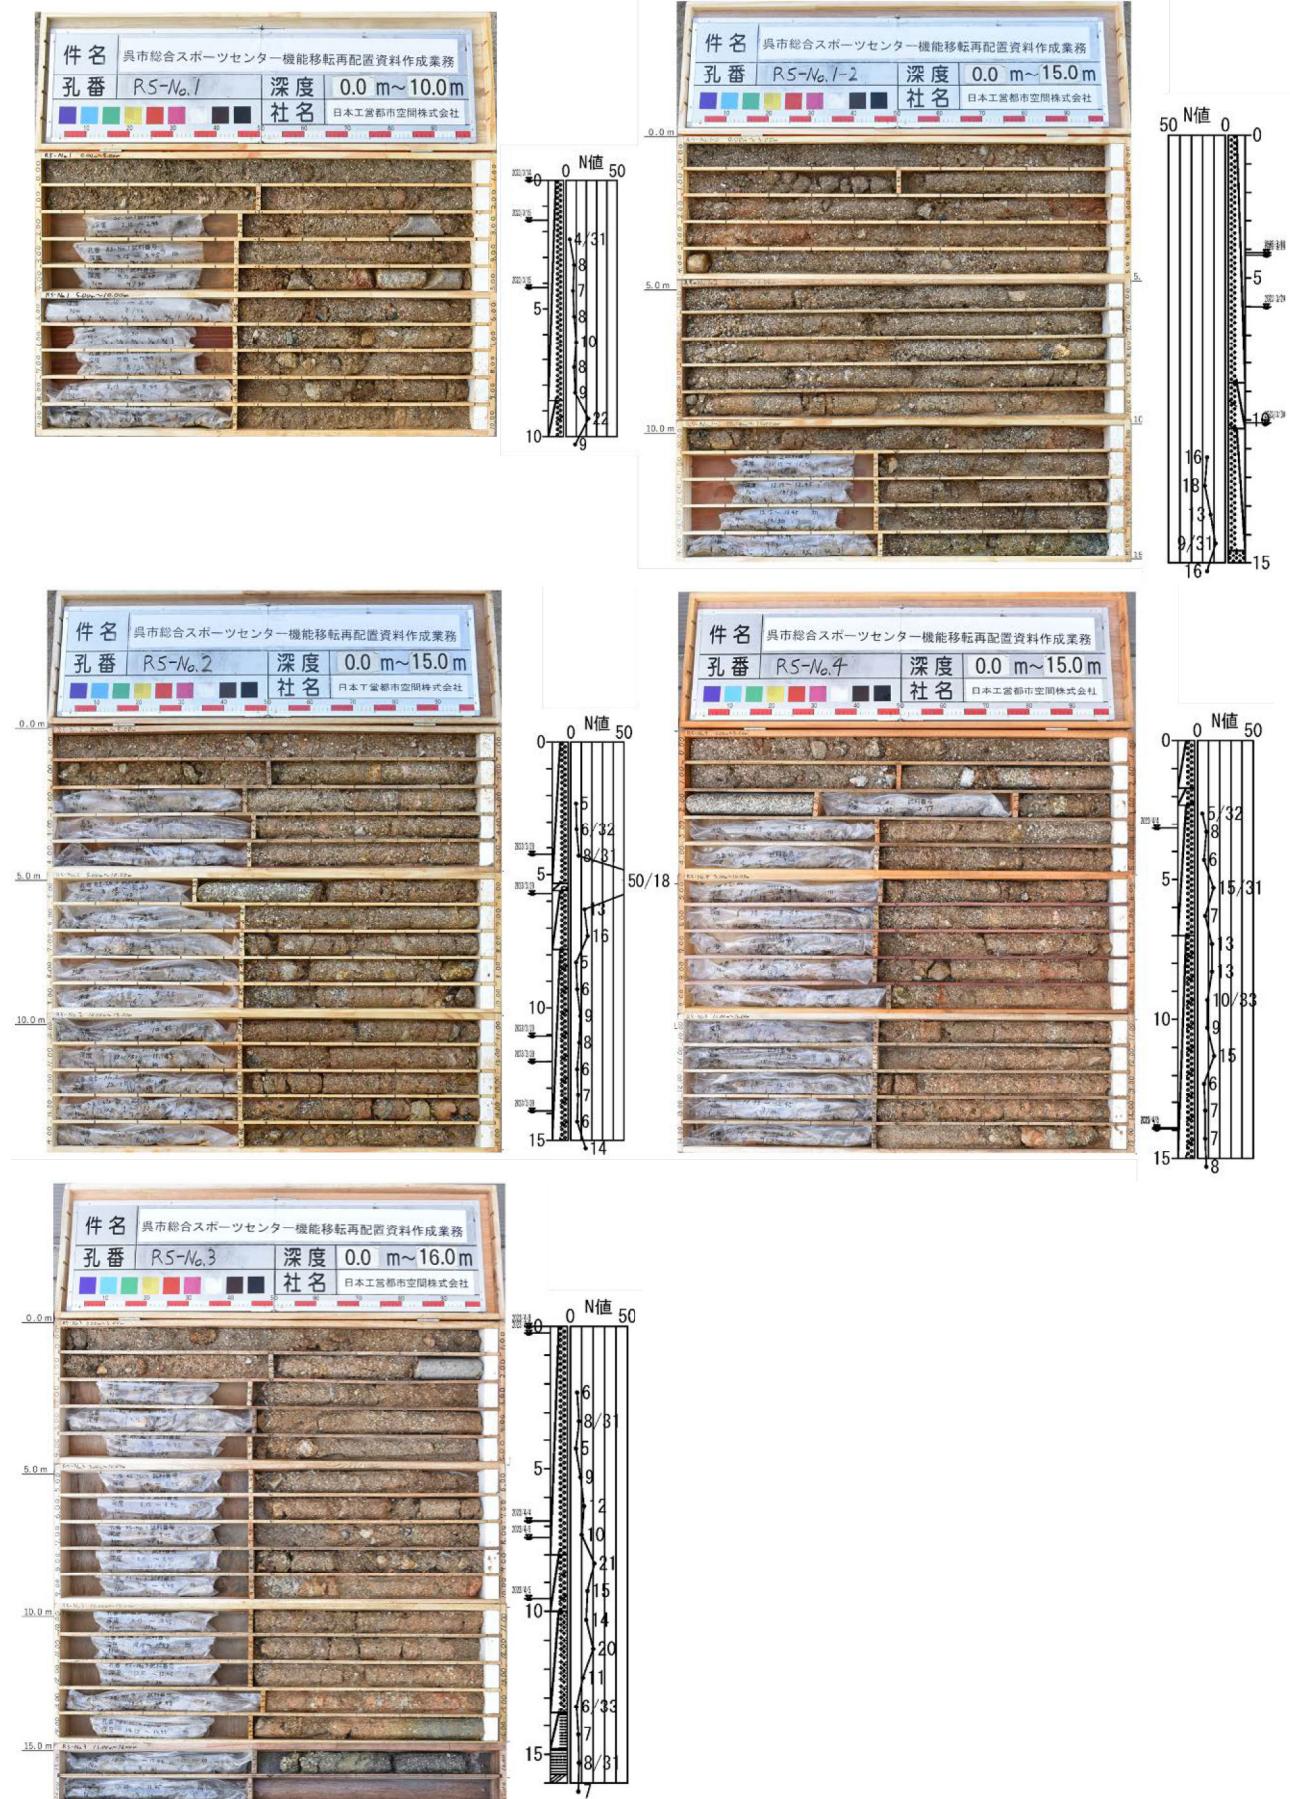
図 3.59 入船山地区のボーリングコア写真および柱状図

過年度業務および本業務のボーリング調査の結果、上位より主に砂礫を主体とする盛土が確認された。1箇所（R5-No.3）では他の地点より深部まで調査した結果、深度15m程度まで盛土があり、その下層に自然地盤の砂質シルトが確認された。ボーリング調査位置図を図3.58、本業務におけるコア写真および柱状図を図3.59にそれぞれ示す。

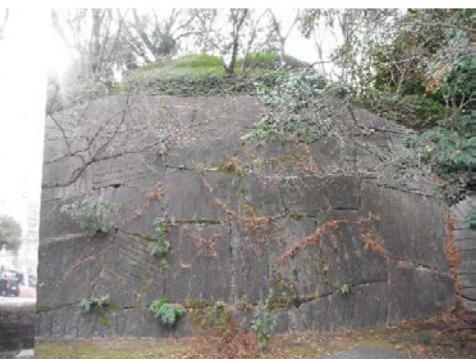
P-3 対象地北部の擁壁の様子	P-4 対象地北西部のコンクリート枠①

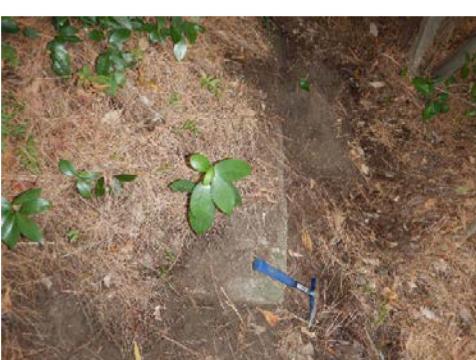
P-5 対象地北西部のコンクリート枠②	P-6 対象地西端の様子

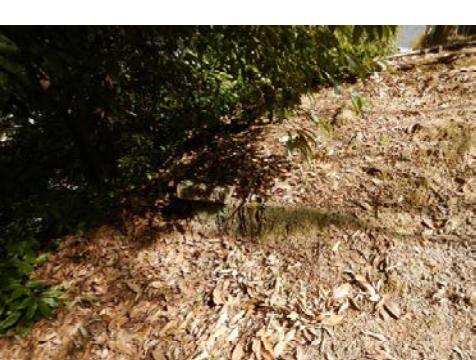
P-7 対象地東部のコンクリート構造物	P-8 対象地西部の柵

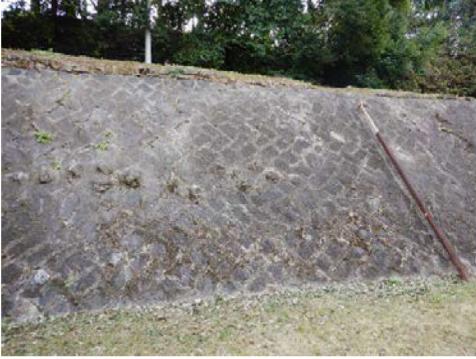
P-9 対象地西部のコンクリート擁壁	P-10 公園入口周辺の様子

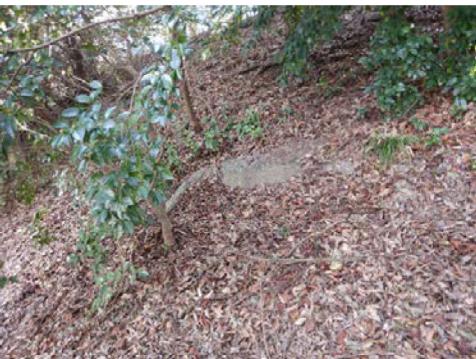
P-11 対象地南西部のコンクリート構造物	P-12 対象地南西部の階段

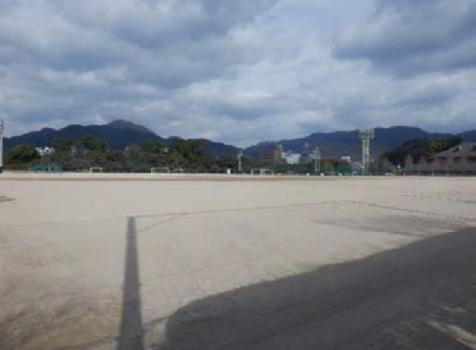
P-17 対象地東部から北方向の様子	P-18 対象地北東部から西方向の様子

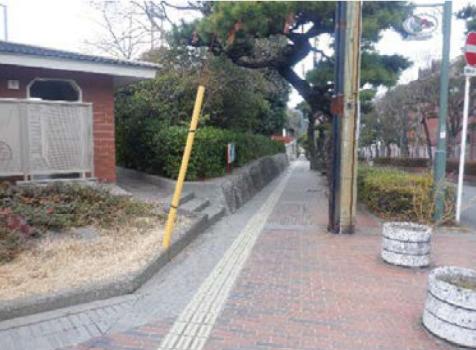
P-19 対象地北東端周辺の様子	P-20 対象地北部の道路周辺の様子

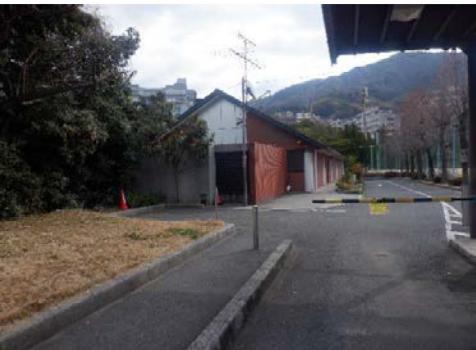
P-21 駐車場入口周辺の様子	P-22 対象地北部の道路周辺の様子

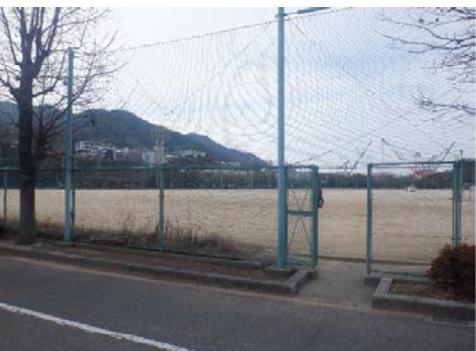
P-23 対象地北部から南西方向の様子	P-24 駐車場内の様子

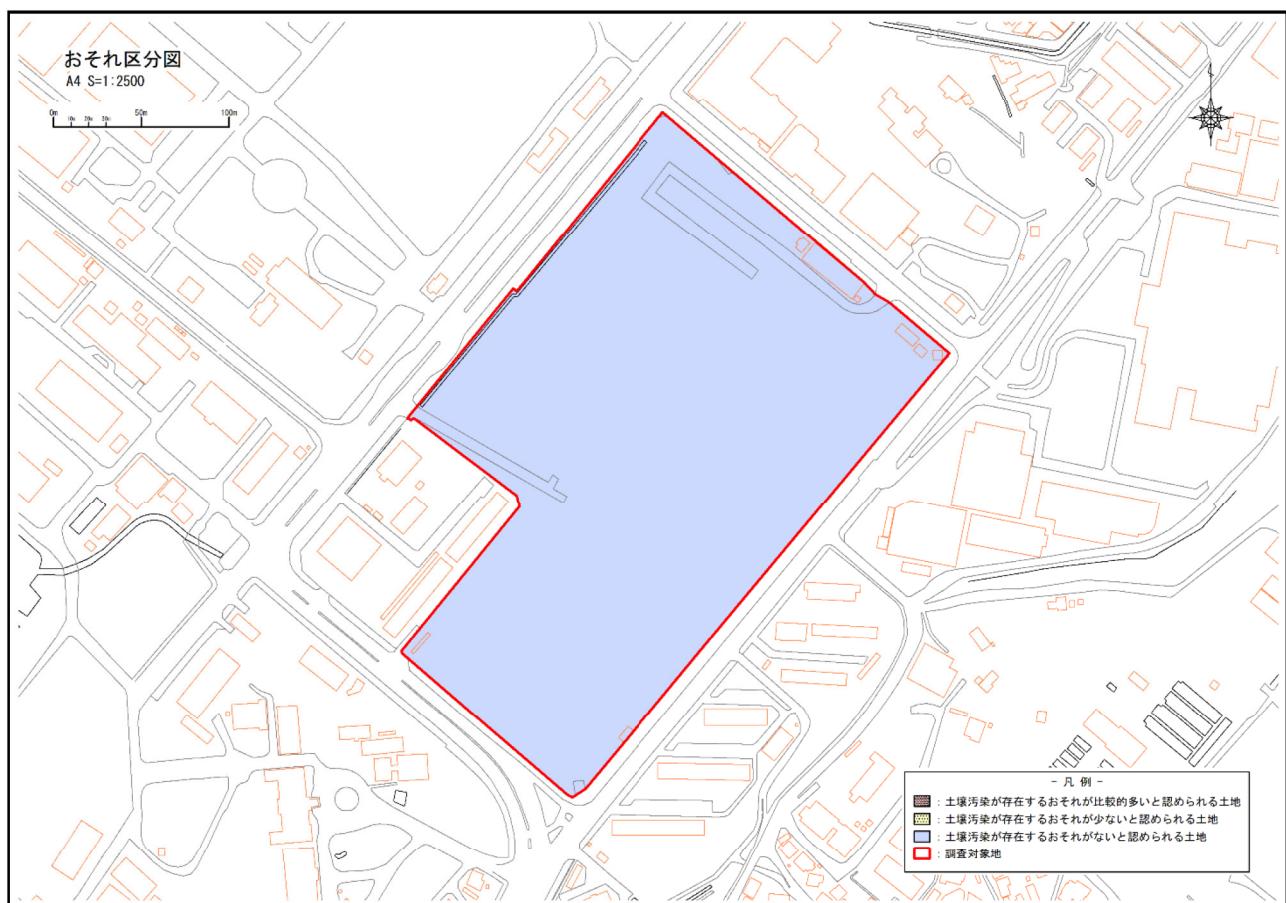
図 3.61 入船山地区の汚染のおそれ区分図

これまでの調査結果を踏まえ、各地区の汚染のおそれの区分の分類を行った。入船山地区の汚染のおそれ区分図を図 3.61 に示す。

海軍練兵場時代には、地下に燃料貯蔵庫があった可能性があるものの、特定有害物質又は特定有害物質を含む固体・液体の貯蔵に関する情報が確認できないことから、汚染のおそれはないと評価される。

イギリス連邦占領軍時代は広場等であったため、汚染のおそれはないと評価される。

呉市に返還されて以降、入船山公園（スポーツ施設）となっているため、汚染のおそれはないと評価される。

以上より、調査対象地は、すべての特定有害物質について、「土壤汚染が存在するおそれがないと認められる土地」と判断された。
