# 吳市復興計画

平成31年3月

吳市

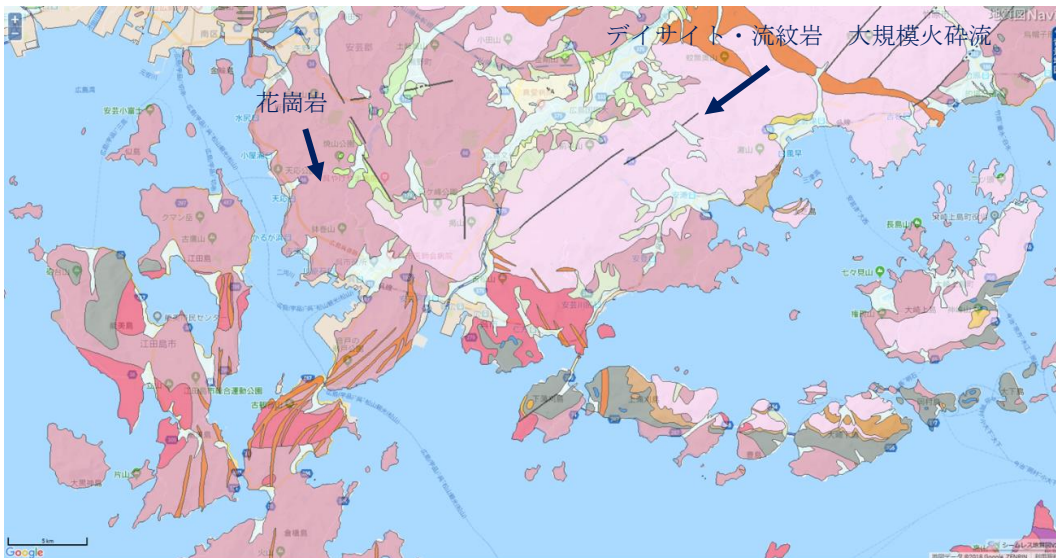
図－4 呉市中心周辺の地質図（地質図Navi, <https://gbank.gsj.jp/geonavi/>に国立高専機構加納誠二教授加筆，土木学会中国支部西日本豪雨災害調査報告書）

図－4に呉市の地質を示すが，花崗岩やデイサイト・流紋岩の大規模火砕流など火成岩が多く広がり，島しょ部などでは前期－中期ジュラ紀付加体や非海成層の礫岩なども見られる。また休山や音戸町の一部ではデイサイト・流紋岩の貫入岩も見られる。

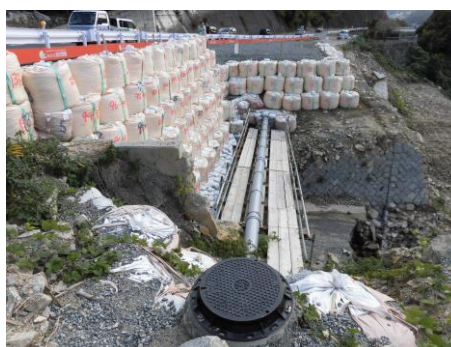
被災した下水道管を仮配管により復旧（国道375号上段原橋）

今後は，道路，河川等の被災によって破損した管きよについては，関係機関と調整を図りながら道路等の復旧工事に合わせて本復旧を進めるとともに，浸水により機能停止した安浦地区等のポンプ場施設の機能保全対策にも取り組んでいきます。

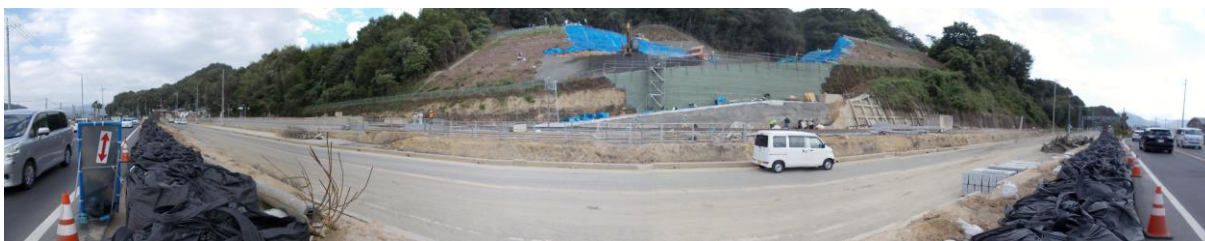
広島呉道路の復旧工事の状況（安芸郡坂町水尻）

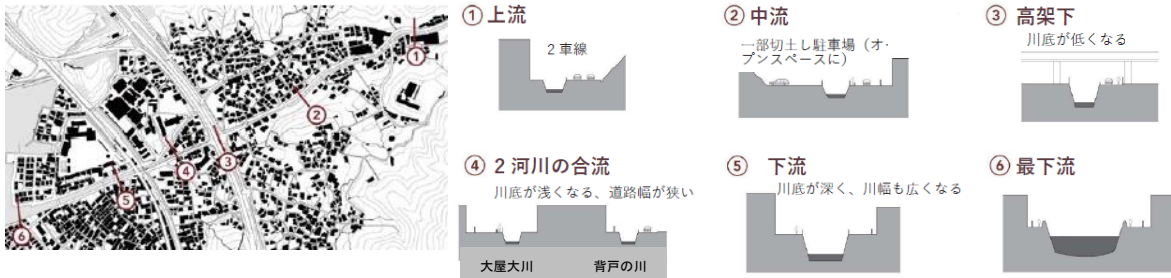
▲各地点における河川の断面

河川の上流から下流にかけて、川幅や深さ、さらには川沿いの道路の幅員などが変化している。こうした河川の変化は被害に大きな影響を与えている。本提案では、各地点の河川の特徴を捉え、メモリアル公園などの配置と連携しながら、親水空間として居住地と川のバッファー空間を整備していく。

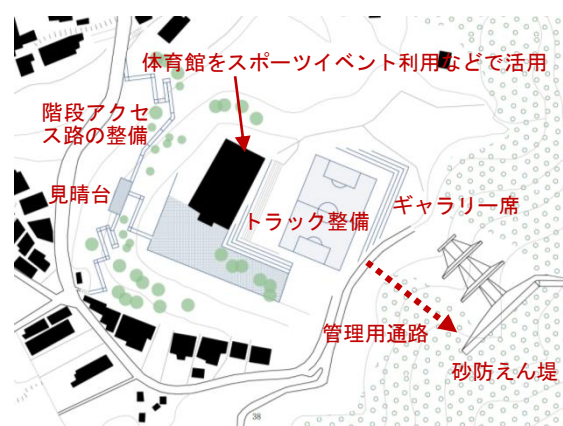
▲中学校跡地の活用

天応地区ではまとまったオープンスペースが少なく、中学校敷地は貴重な平地である。そこで中学校跡地については、老朽化した校舎は取り壊す一方で体育館は残し、スポーツイベント時や展示スペースなどとして利用すると同時に、校庭を広いトラックとして再整備する。砂防えん堤までの管理用通路沿いには、スポーツイベント観覧席を整備する。さらに、敷地西側の急斜面にも階段アクセス路及び見晴台を整備することで、中学校跡地を地域と再びつなぎ、拠点としての役割を維持する。
