## クリーンセンターくれ火災の復旧等について（報告）

令和元年10月31日にクリーンセンターくれにおいて発生した火災事故について、同年11月26日に開会された民生委員会で不燃・粗大ごみ処理施設を稼働させることができない状況を報告しておりますが、その後に判明した復旧の見通しや復旧費用等について報告します。

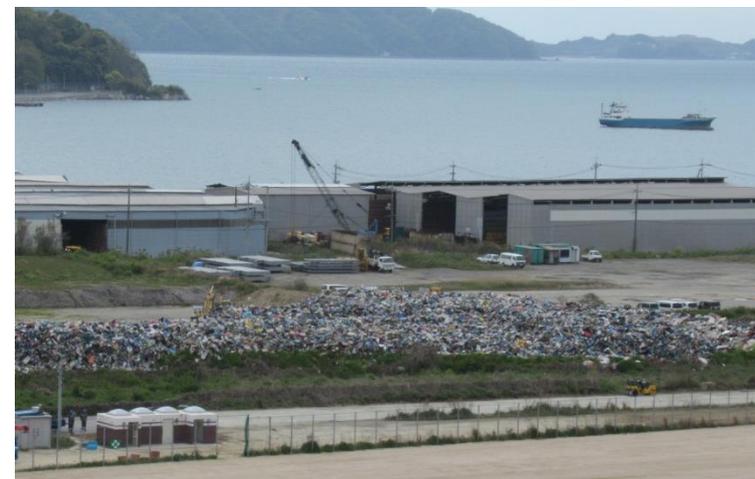
< 仮置き状況 >

市民生活への影響を最小限にとどめることを優先し、火災発生の翌日から、不燃・粗大ごみ（可燃性粗大ごみを含む。）を広多賀谷の埋立地で仮置きをすることにより、収集、受入れを継続しており、設備が一部仮復旧した12月13日からは、可燃性粗大ごみの処理を開始しています。

なお，広多賀谷の埋立地で仮置きしている不燃・粗大ごみは，最終的には6，000トン程度の量となると想定しています。

この仮置きごみは，施設が復旧した後に，当該施設へ搬入を行い，破碎し，当該ごみに含まれる金属類を回収した後に焼却します。回収した金属類は売却し，焼却残渣はエコグローブくれにおいて埋立処分します。
