浄化槽設置工事の写真（例）

実績報告書に添付する工事写真の参考にしてください。

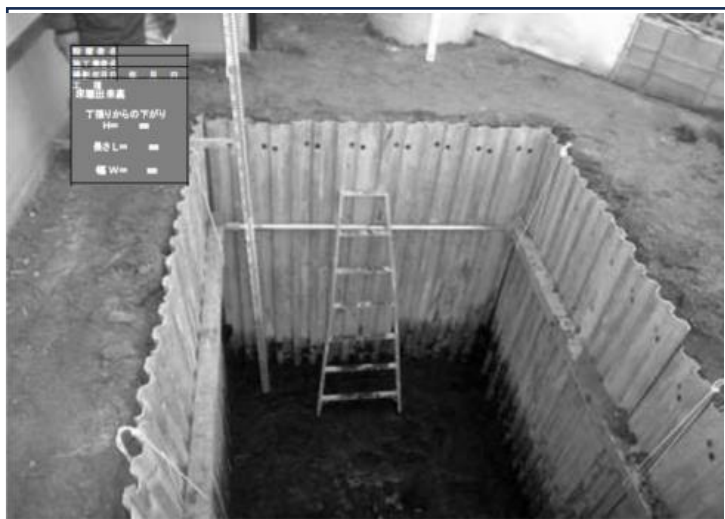
②掘削工事

- 長さ，幅，深さが確認できる

目盛りが見えづらい時は、近接撮影を追加してください。

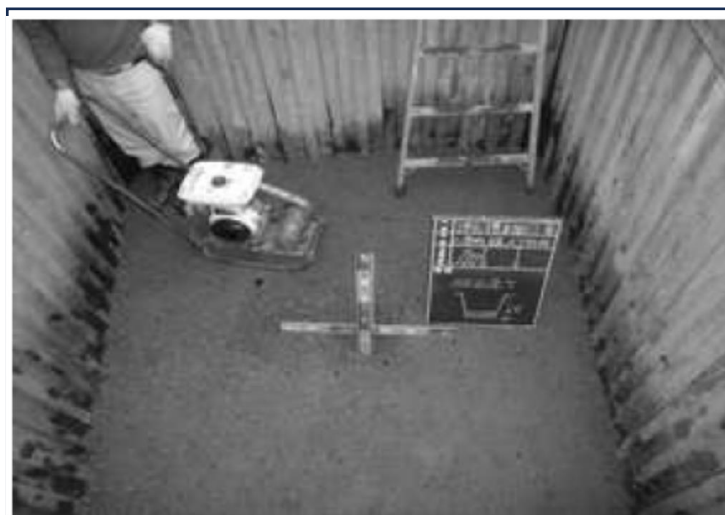
③基礎工事

- 採石（栗石）を突き固めている状況が分かる

□深さの分かるスケールと
ともに撮影している

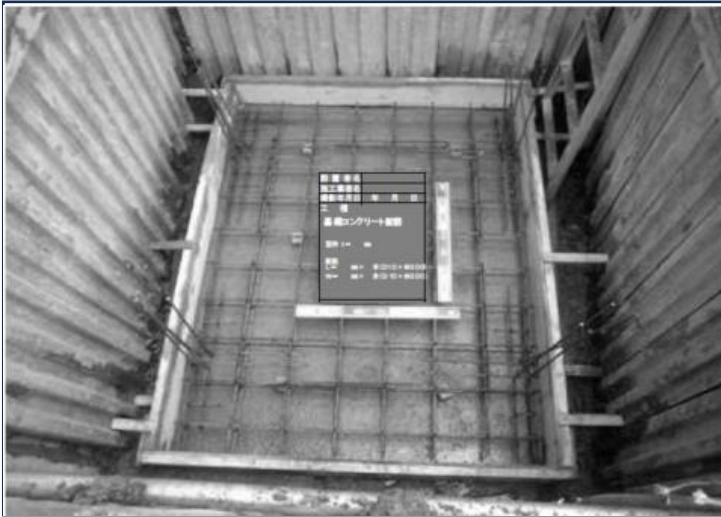
- 鉄筋が全部写っている
- 鉄筋の間隔がスケール等で確認できる
- スペーサーが写っている

※既成底板コンクリートを使用する際は、事前に相談してください。

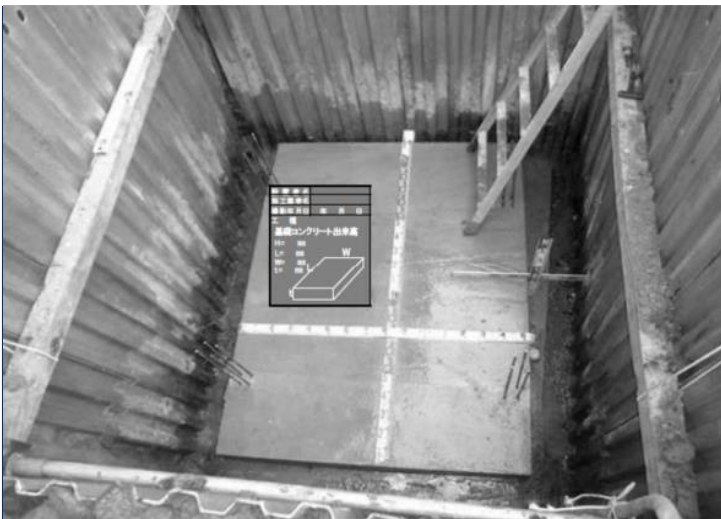
- 仕上がり長さ，幅，厚さが確認できる
- 型枠は脱却されている

目盛りが見えづらい時は、近接撮影を追加してください。

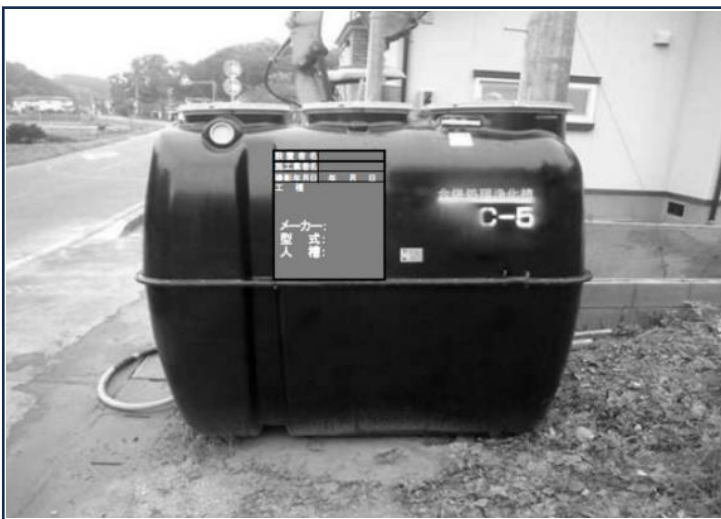
浄化槽本体の搬入状況

- 現場への浄化槽搬入状況，本体に明記されているメーカー，型式，人槽等が確認できる
