## 道路陥没の発生について

呉市中央5丁目地内の市道呉駅前本通6丁目線（今西通り）において、道路陥没が発生しましたので、下記のとおり報告します。

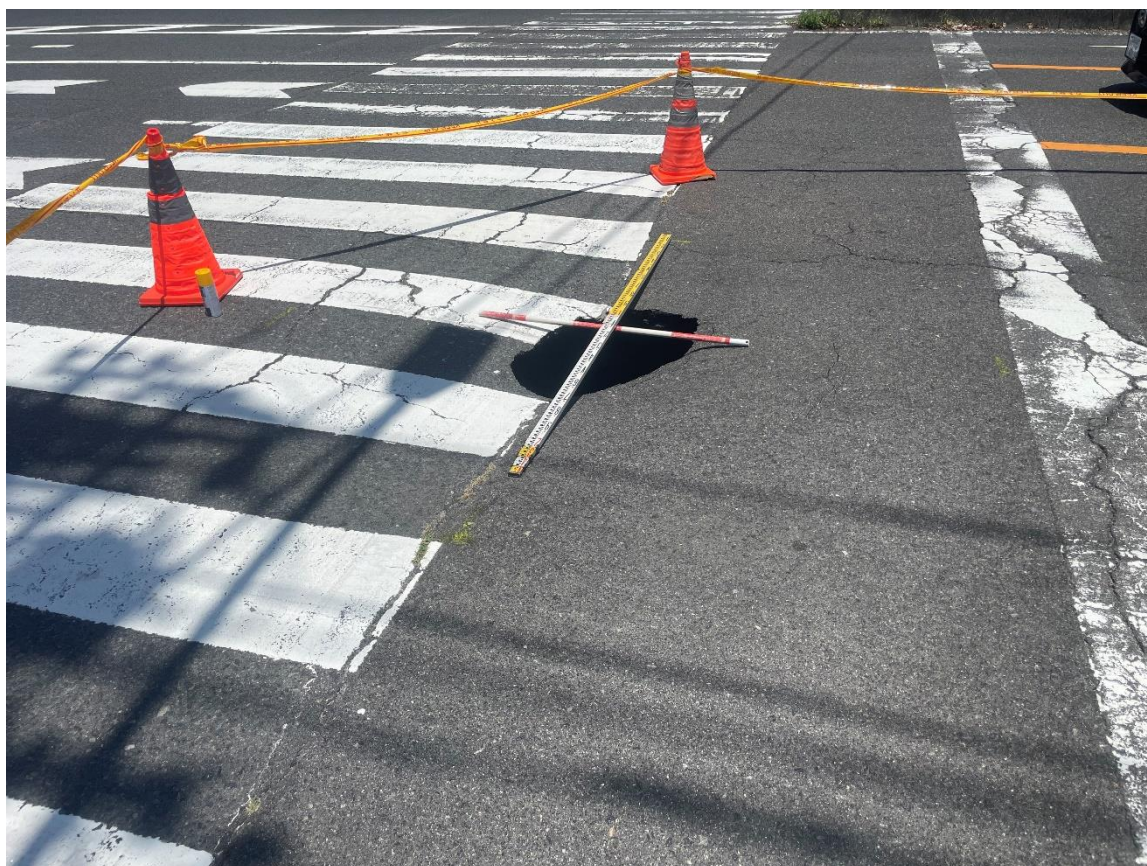
4 原因 馬蹄形のレンガ作りの空間3m×2.5m×高さ1.8mが路面下に入り、上部の老朽化により陥没が発生

発生時 幅0.7m×長さ1.0mの陥没

5 対応状況 片側3車線のうち2車線を交通規制し、現地の状況を調査したところ、空間の前後は埋まっており、周囲に土砂の吸い出しなどないことが確認できたため、空間（3m×2.5m×1.8m）を全て埋め、仮復旧を行い24日（金）16時30分に交通規制の解除を行った。

6 今後の対応 後日、舗装の本復旧を行う予定

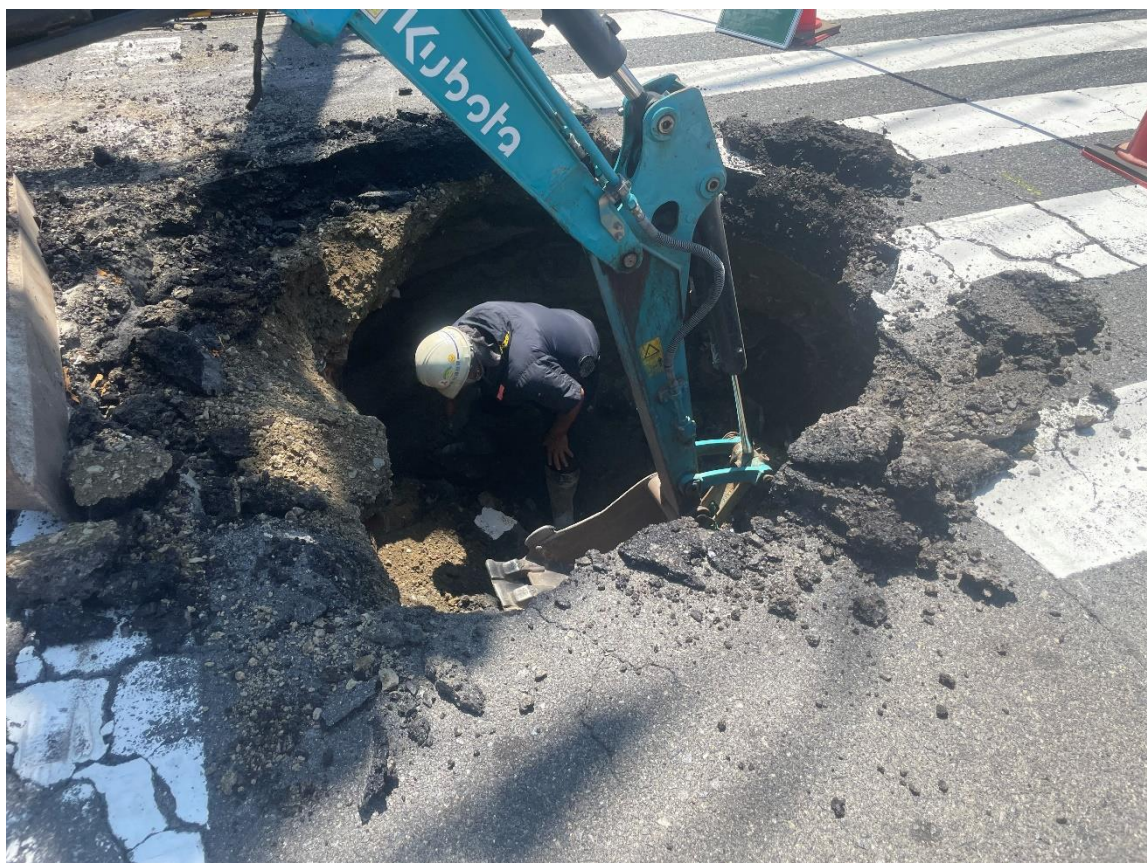
レンガ作りの空間 3m×2.5m×高さ1.8m
