## 山手1丁目の里道崩落について（第2報）

令和8年7月27日（月）に発生した呉市山手1丁目の里道崩落の対応について、次のとおり報告します。

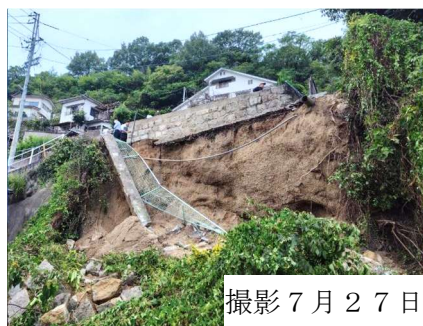
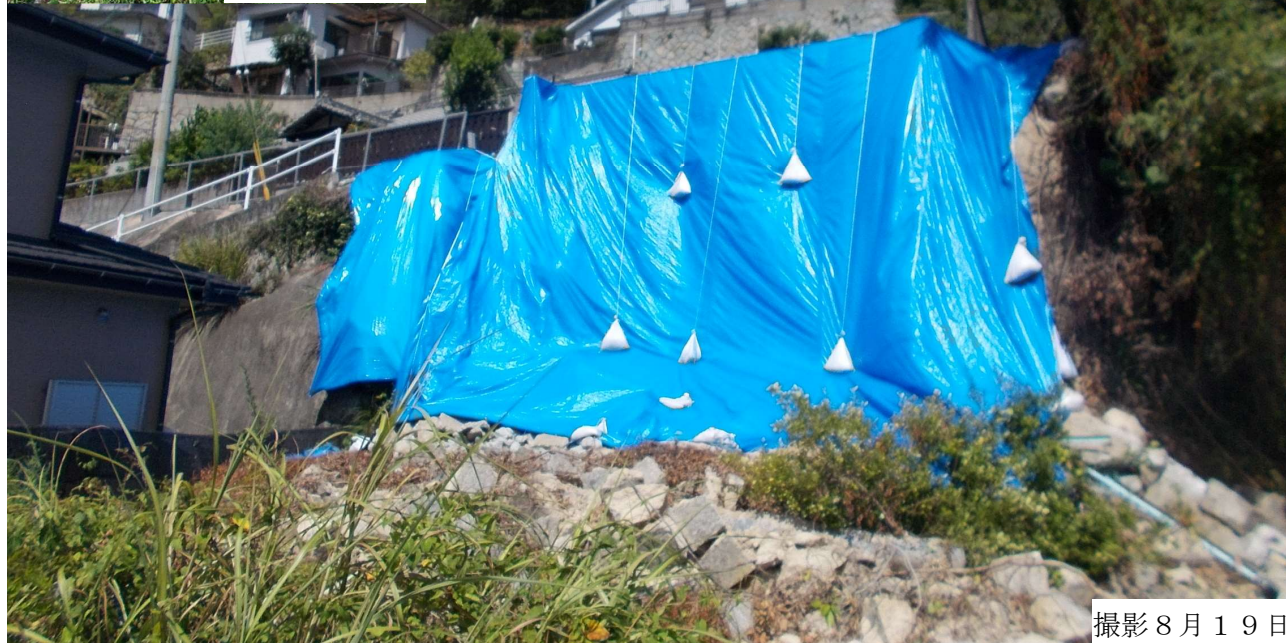
構造物被害：延長L=8.0m，幅員W=1.7m，高さH=5.5m（石積擁壁）

状況写真 崩落箇所 延長 $L=8.0\text{m}$ ，幅員 $W=1.7\text{m}$ ，高さ $H=5.5\text{m}$ （石積擁壁）  
7月28日にブルーシートで覆い，二次被害防止対策を実施済

二次被害防止対策：崩落した斜面については，翌日7月28日にブルーシートで覆い  
二次被害防止対策を実施済（状況写真参照）

5 復旧工事の予定

測量設計 令和8年9月～11月頃

復旧工事 令和8年12月～令和9年5月頃

※里道の復旧は土木部，水道管の復旧は上下水道局で実施します。
