呉市復興計画（最終案）

平成31年3月

呉市

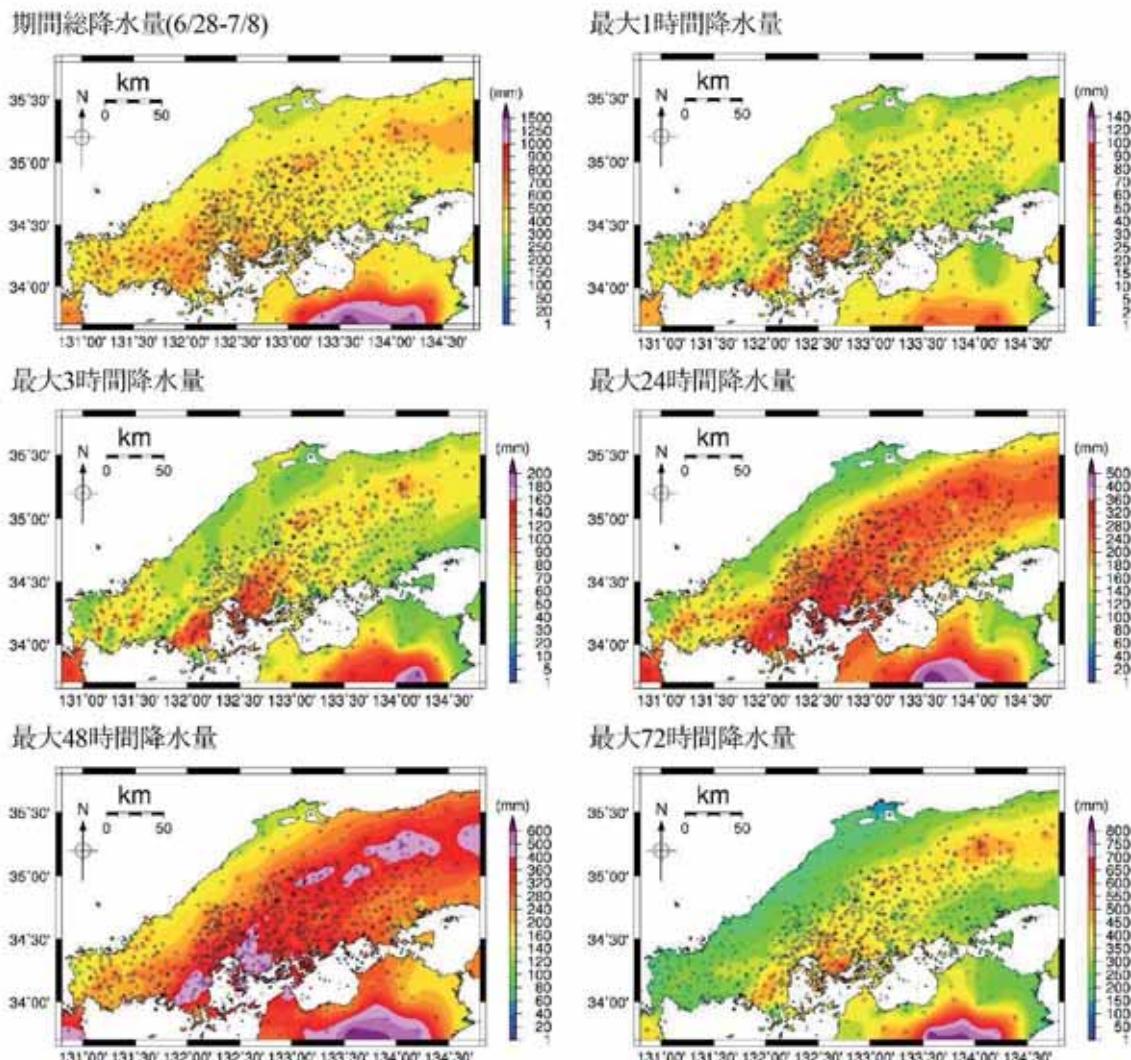
図-1 中国地方における地上雨量観測に基づく総降水量、及び、各継続時間最大降水量
(土木学会中国支部西日本豪雨災害調査団報告書より)

図－1は、中国地方の被害が特に甚大であった広島、岡山、山口の3県について、気象庁、国土交通省、県の設置している雨量観測網を基に期間総降水量及び1時間～72時間までの各継続時間における最大降水量の分布をまとめたものである。図より、呉市はいずれの降水量でも中国地方の中で最大の値の範囲に入っていることがわかる。6月28日から7月8日までの期間降水量が700mmを超えたのは、713mmを観測した野呂川ダム(広島県呉市)と721mmを観測した長野山(山口県周南市)の2地点であった。中国地方で最大1時間降水量80mm以上を観測したのは、田尻、中山川ダム(いずれも山口県岩国市)、下松(山口県下松市)、荒谷ダム(山口県山口市)、警固屋(広島県呉市)の5か所であり、ここにも呉市が含まれている。呉市の警固屋と野呂川ダムにおいて観測された降雨時系列を図－2に示す。図のように、呉市では7月6日18:00～21:00の時間帯と7月7日4:00～6:00の時間帯に2度降雨のピークが観測された。前半においては、1時間60～80mm以上の非常に激しい降雨を観測し、後半においては、1時間40～60mmの降雨を観測した。7月5日午前から1時間数mm～20mm程度の降雨が断続的に発生しており、7月6日夕方のピーク前には、7月5日の降り始めからの積算雨量が警固屋で300mm、野呂川ダムで400mmを超えていている。

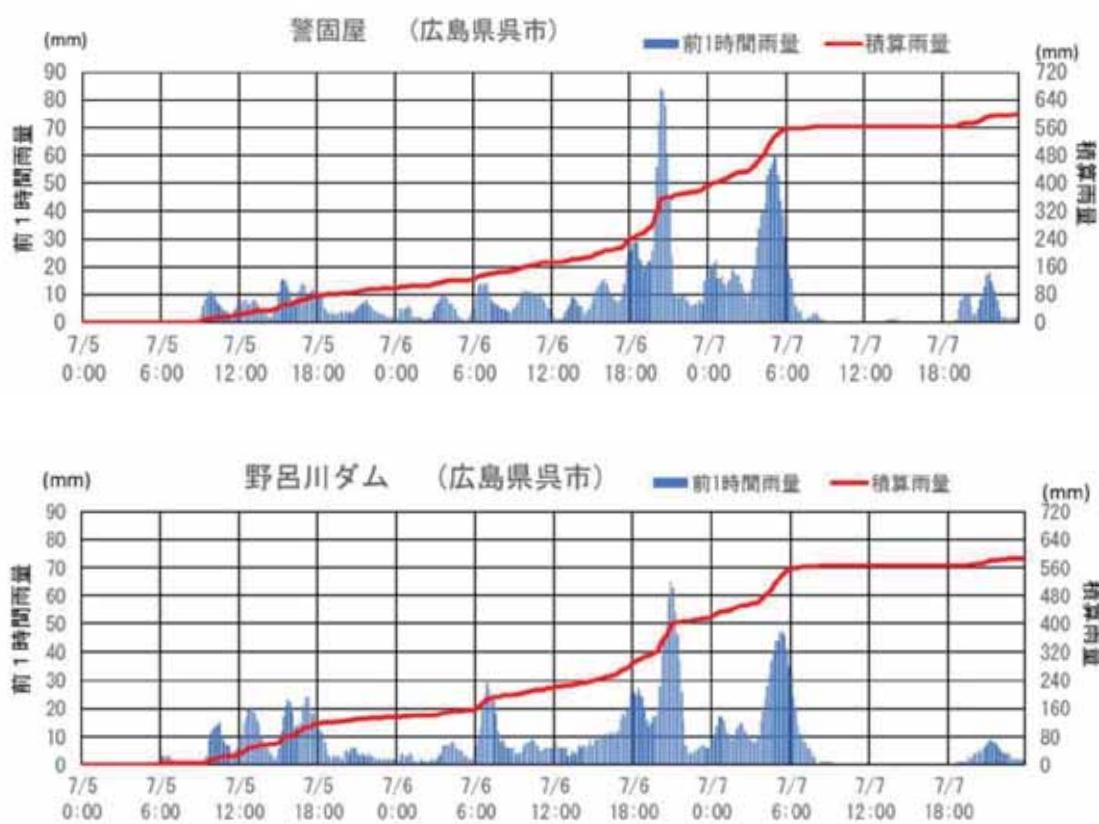
図－2 警固屋と野呂川ダムにおける観測雨量

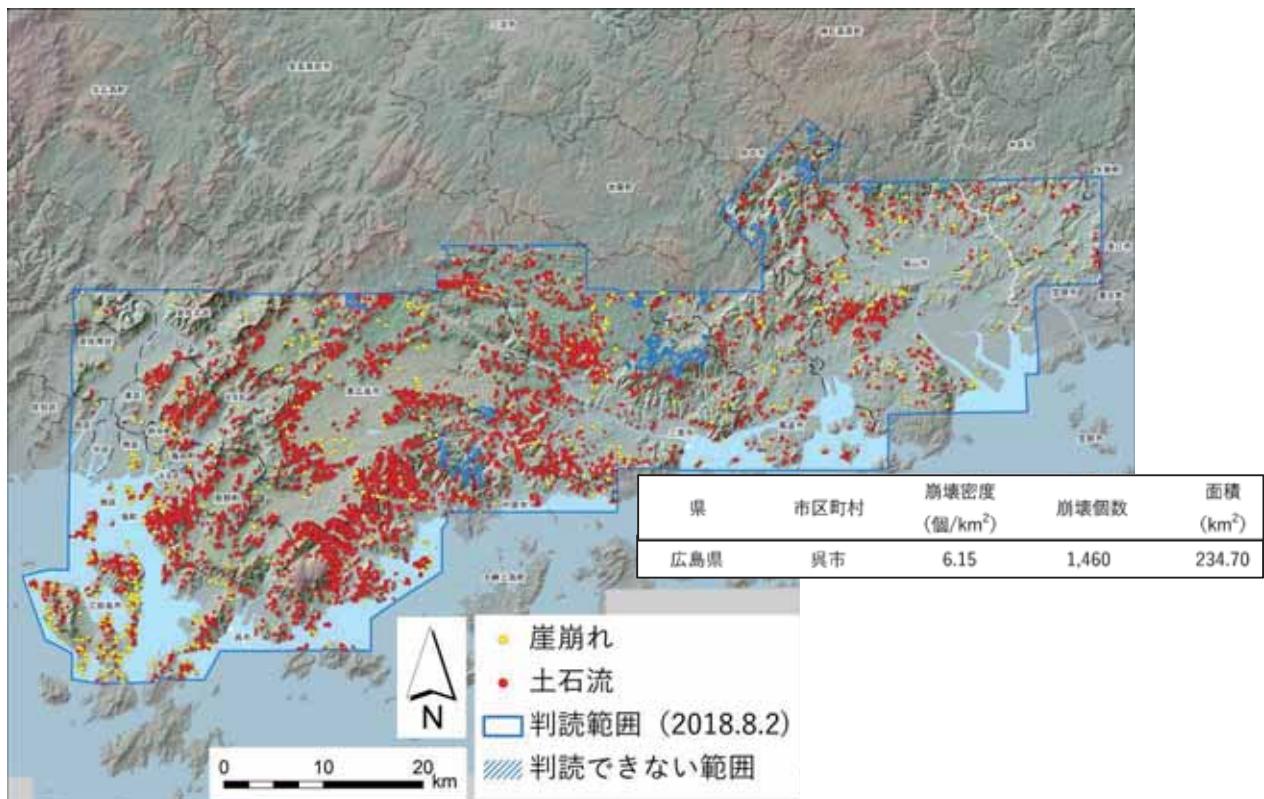
図-3 広島県内の土石流発生地点と斜面崩壊地点（土砂の動きから計測）

図-3は広島大学地理学グループの後藤秀昭氏ら（以下「地理学グループ」という。）が災害直後に調査した広島県内の土石流発生地点及び斜面崩壊地点である。地理学グループは、被災前後の航空写真から土砂の動きを計測し、土砂の移動量によって土石流と斜面崩壊地点を分類した。地理学グループによると、被害の有無に関係なく土砂の動きだけで計測すると、土石流相当の土砂の動きがあったのは7,660か所、がけ崩れ相当の動きは746か所、合計8,406か所とされている。表-2は土石流発生地点と斜面崩壊地点の市町別の内訳である。呉市は土砂災害により何らかの被害が発生したのは172か所であったが、約8倍の1,460か所において、土石流やがけ崩れ相当の土砂の動きがあったことがわかる。1,460か所は、東広島市の2,730か所に次いで広島県内で2番目であった。

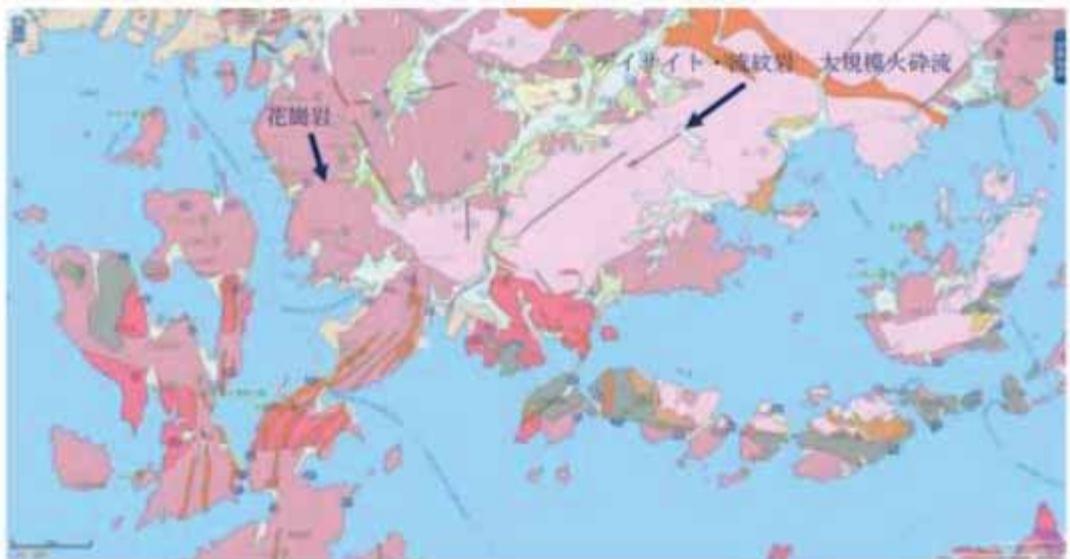
図-4 呉市中心周辺の地質図（地質図Navi, <https://gbank.gsj.jp/geonavi/>に国立高専機構 加納誠二教授加筆、土木学会中国支部西日本豪雨災害調査報告書）

図-4に呉市の地質を示すが、花崗岩やデイサイト・流紋岩の大規模火碎流など火成岩が多く広がり、島しょ部などでは前期一中期ジュラ紀付加体や非海成層の礫岩なども見られる。また休山や音戸町の一部ではデイサイト・流紋岩の貫入岩も見られる。

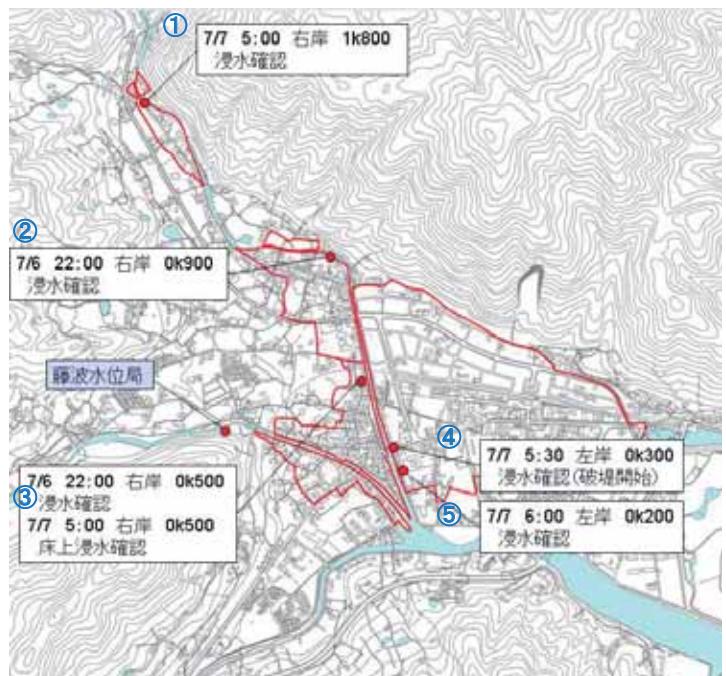
図-5に事後の聞き取り調査に基づく中畠川・野呂川の溢水・越水箇所（赤字に囲まれた範囲が浸水エリア）を示すが、浸水の状況は以下のとおりである。

7月6日 22時：中畠川地点②、③浸水確認

7月7日 5時：中畠川地点①浸水確認、③床上浸水確認

7月7日 5時30分：中畠川地点④浸水確認

7月7日 6時：中畠川地点⑤浸水確認

図-5 中畠川・野呂川の溢水・越水箇所（事後調査による聞き取り結果、赤字に囲まれた範囲が浸水エリア）

本シミュレーションでは、土砂、流木の流送過程や集積等について複雑な洪水・氾濫現象を単純化しており、実現象を厳密に再現したものではないが、図-5に示した事後調査を説明できており、以下に示すようにダムを含む本洪水現象の要因を検討するための手段として、一定の信頼度をもつと考えられた。

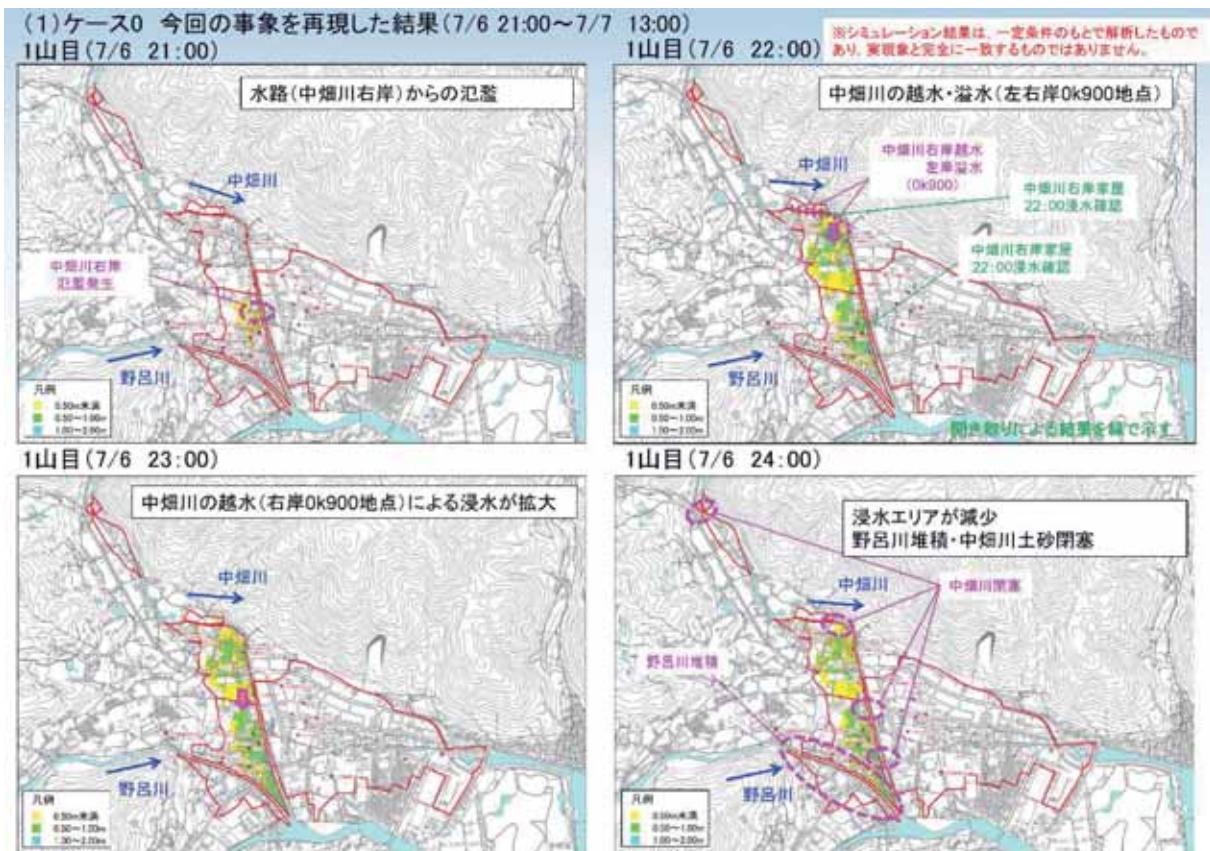
本災害の後に、広島県が設置した「平成30年7月豪雨災害を踏まえた今後の水害・土砂災害対策のあり方検討会」では、上記の調査結果を基に、溢水と氾濫の過程を再現する数値シミュレーションを実施した。その結果を図-6(a), (b), (c)に示した。

図のように、安浦駅周辺の浸水は、野呂川の土砂堆積や中畠川の橋りょう部の閉塞を考慮することによって浸水実績を数値シミュレーションによりおおむね再現することができており、計算された浸水深と現地調査した痕跡水位の比較においても妥当性が認められた。氾濫流の時系列について、シミュレーション結果から、降雨が1回目のピーク（山）に達した7月6日21:00に中畠川の下流合流部付近の右岸で氾濫が生じ、その後OK900付近の右岸で越水、左岸で溢水氾濫が生じた。23:00に中畠川右岸の浸水域が拡大し、一旦24:00に浸水面積が減少している。その後、野呂川の土砂堆積、中畠川の土砂や流木集積による河道断面の閉塞が発生し、中畠川右岸OK900の破堤、左岸OK500の越水によって、7月7日5:00に浸水域が再び拡大し、中畠川左岸OK300が破堤し、安浦駅周辺の浸水被害が拡大している。

図-6 (a) 安浦駅付近の溢水・越水のシミュレーションによる7月6日の状況
(平成30年7月豪雨災害を踏まえた今後の水害・土砂災害対策のあり方検討会、第3回河川・ダム部会、広島県)

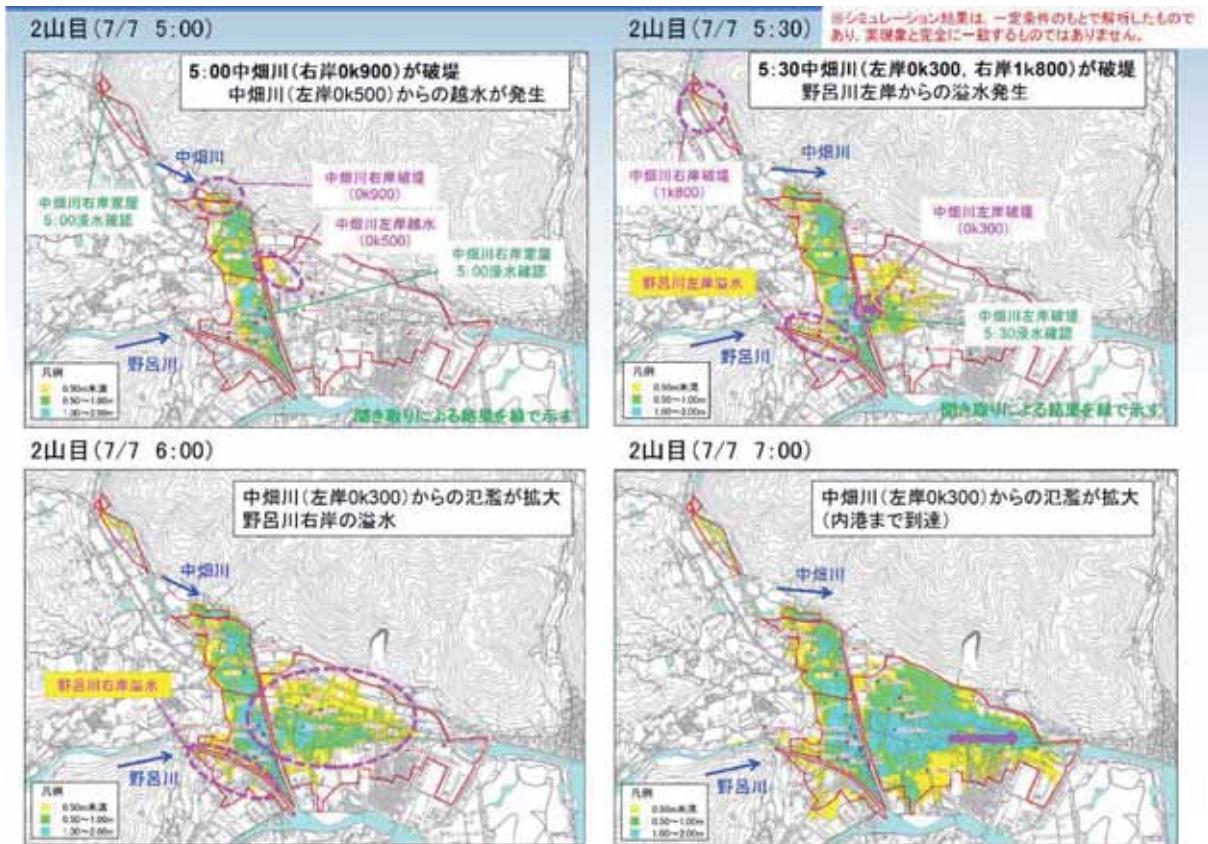
図-6 (b) 安浦駅付近の溢水・越水のシミュレーションによる7月7日5:00～7:00の状況

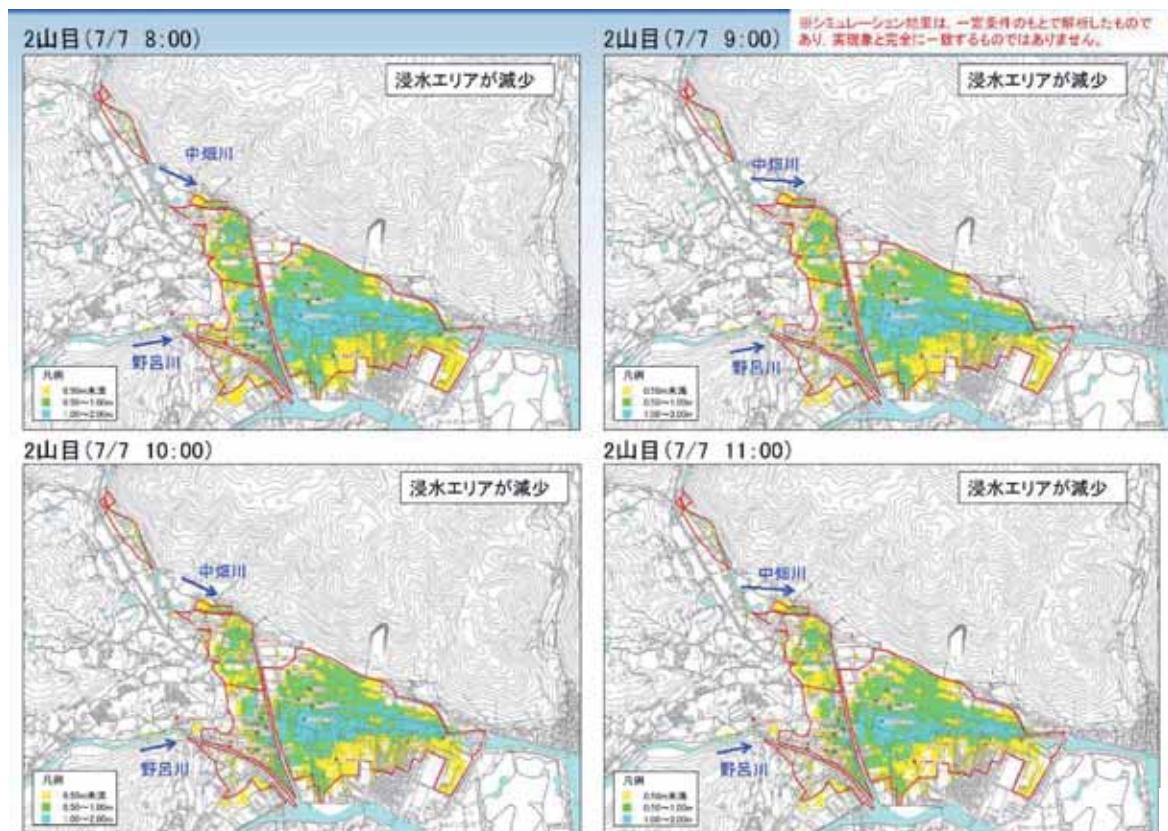
図-6 (c) 安浦駅付近の溢水・越水のシミュレーションによる7月7日8:00～11:00の状況

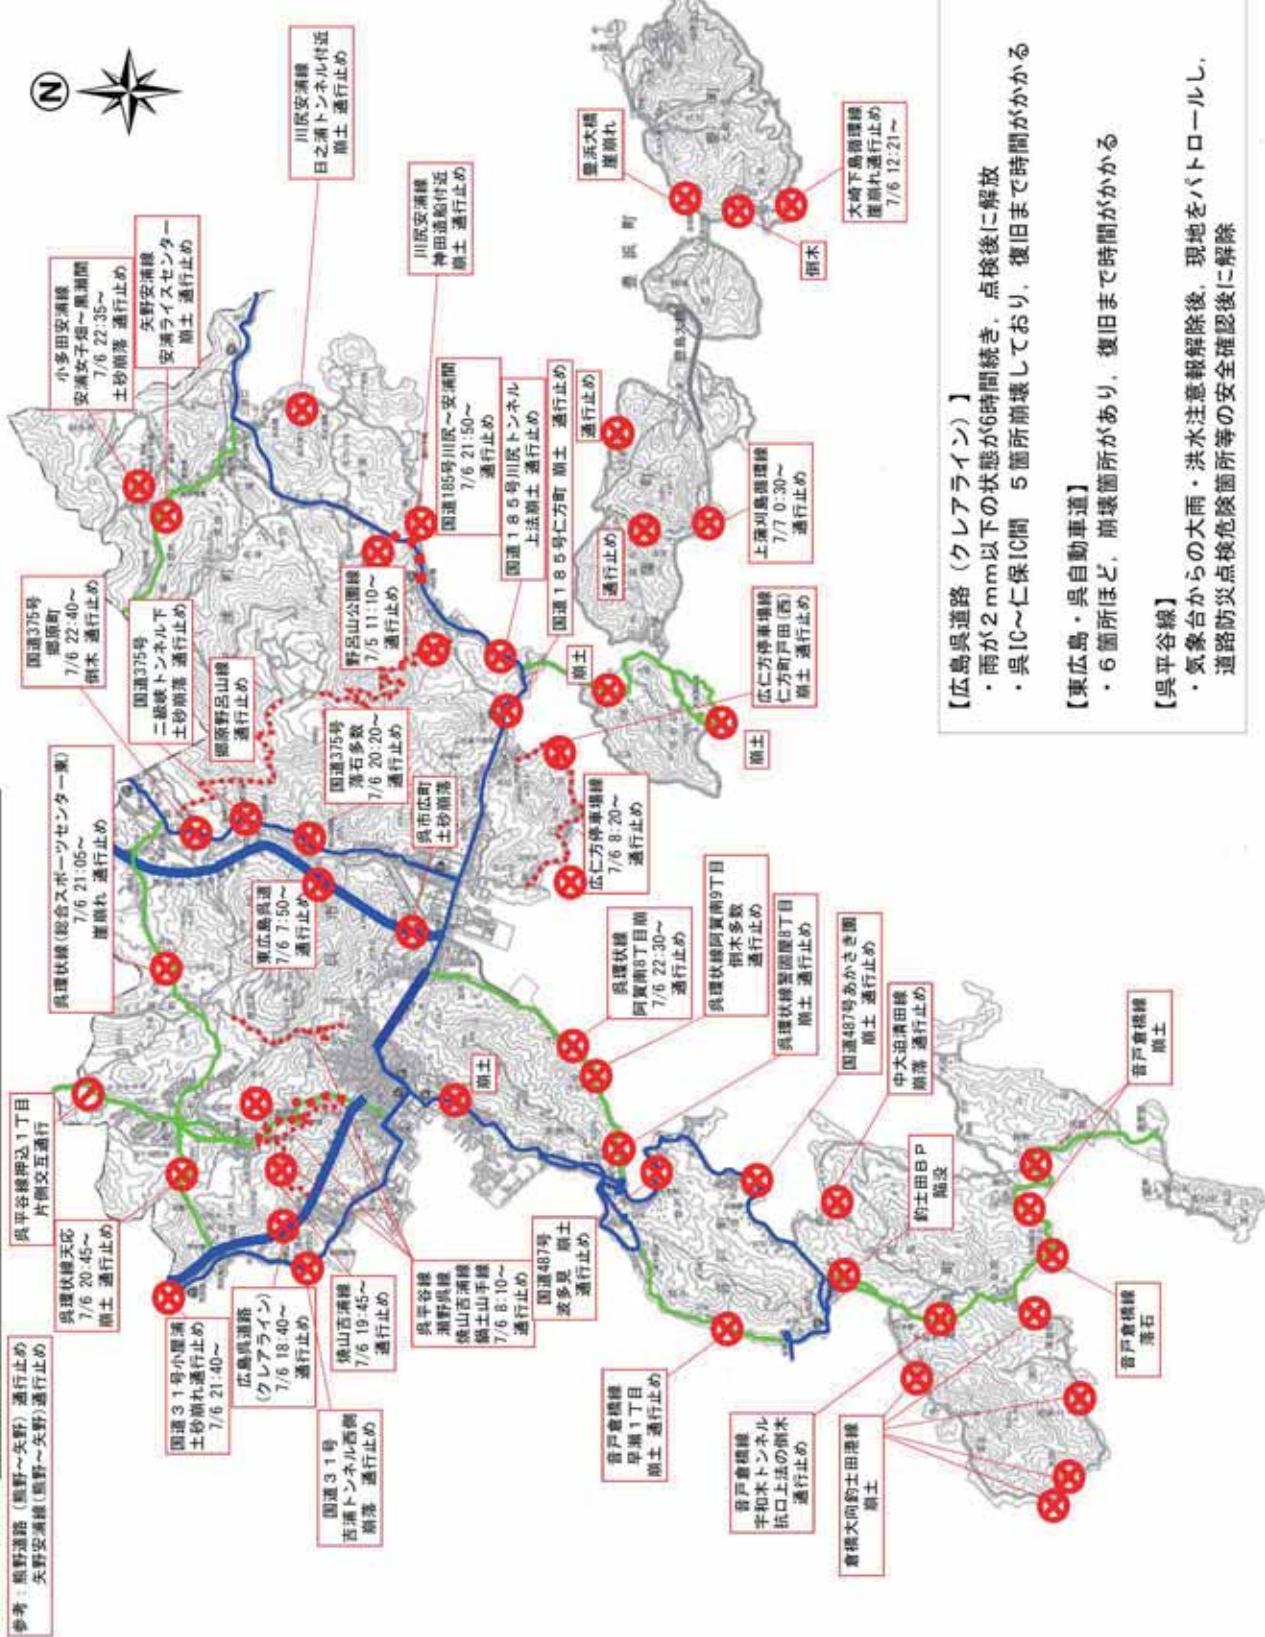
図-10 道路・交通の通行規制状況

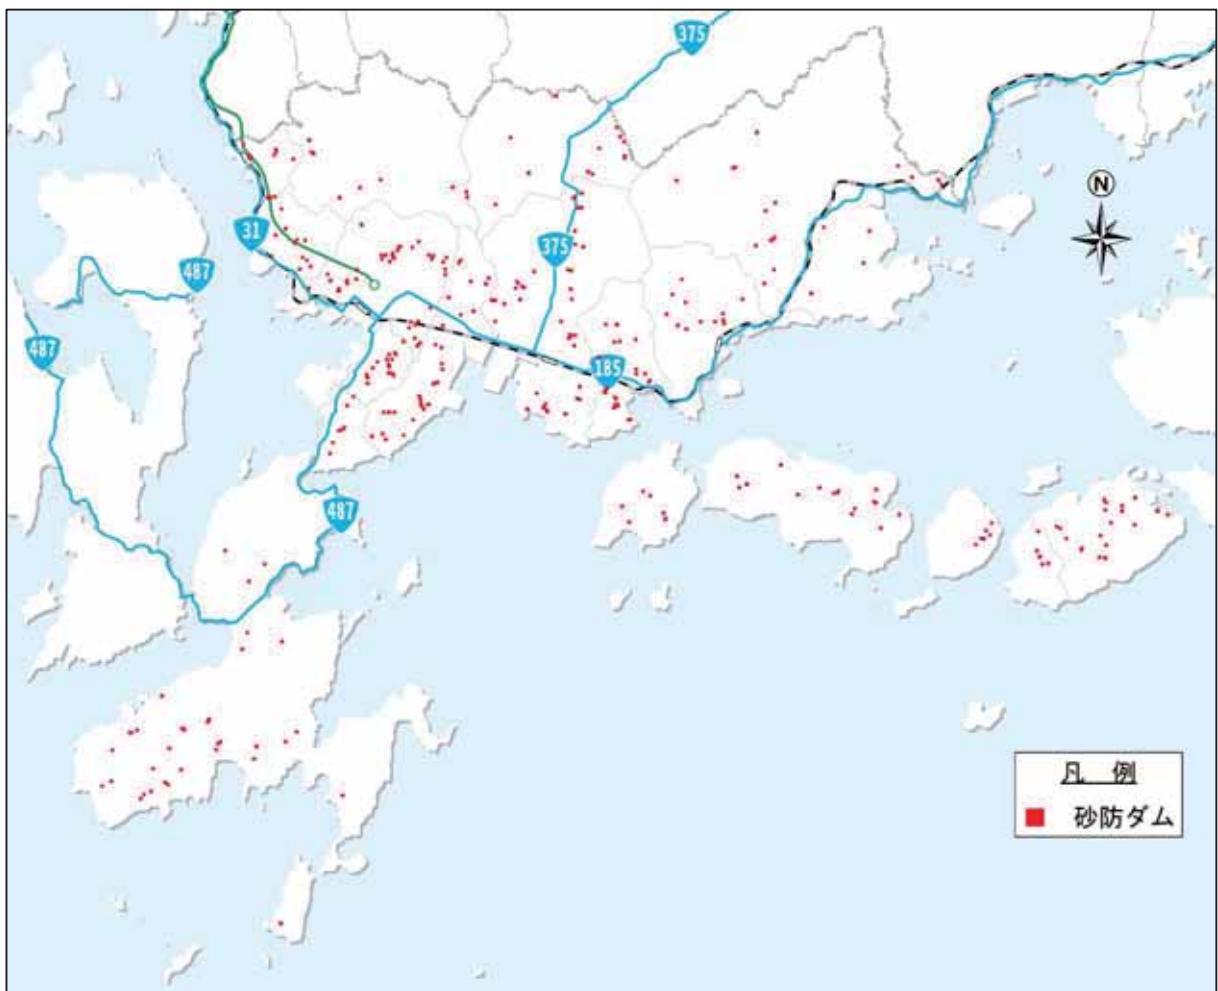
図-15 呉市内の広島県事業による砂防ダム位置図

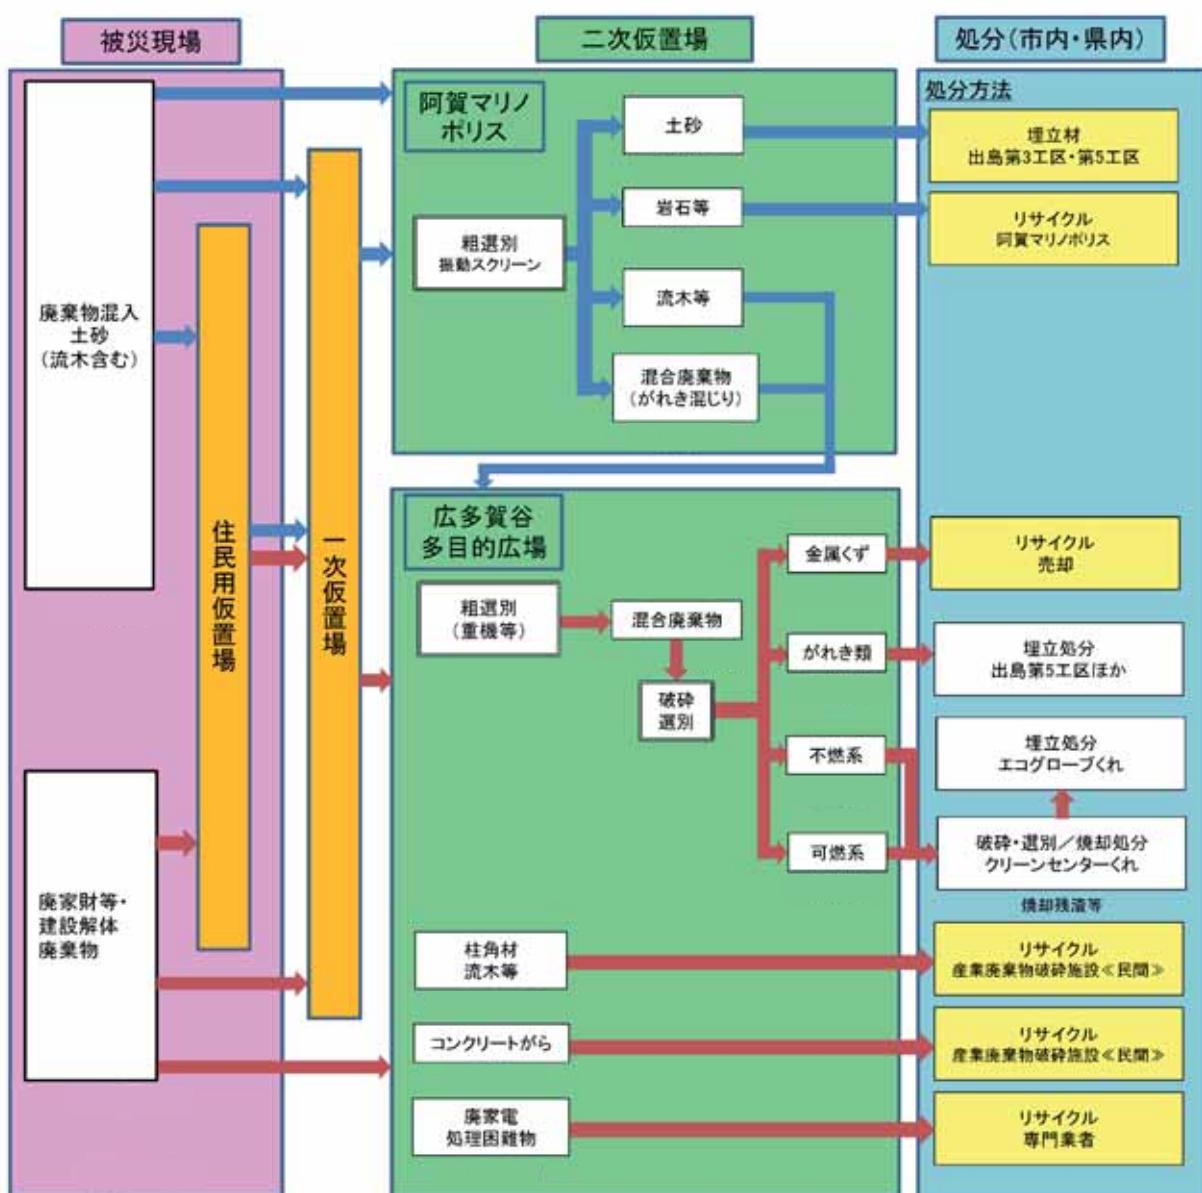
図 災害廃棄物等の処理フロー

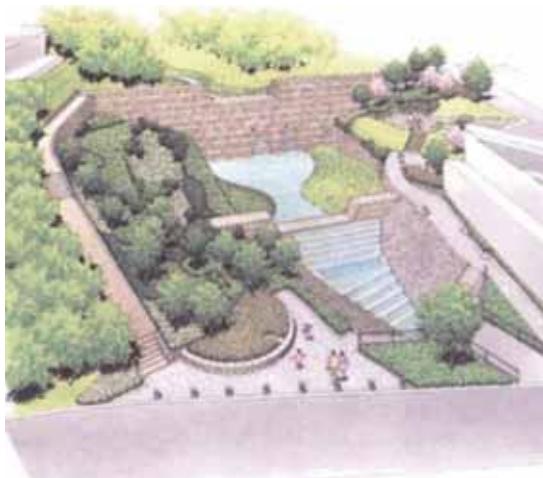
- ・砂防ダムの改築にあたり、「都市環境形成に資する土木施設」と「多様な機能を持つ複合的空間の形成」を基本方針に設定した。
- ・近隣住民の散歩や休憩等の日常利用を想定しながら、自然環境にも配慮し、地域と結びついた砂防施設として整備された。
- ・堰堤の素材は、六甲山系を代表する花崗岩サビ系と同質のものを使用している。また、植栽も、周辺の自然地にある樹種を主体に構成されている。

▲鹿松堰堤改築工事の完成予想図

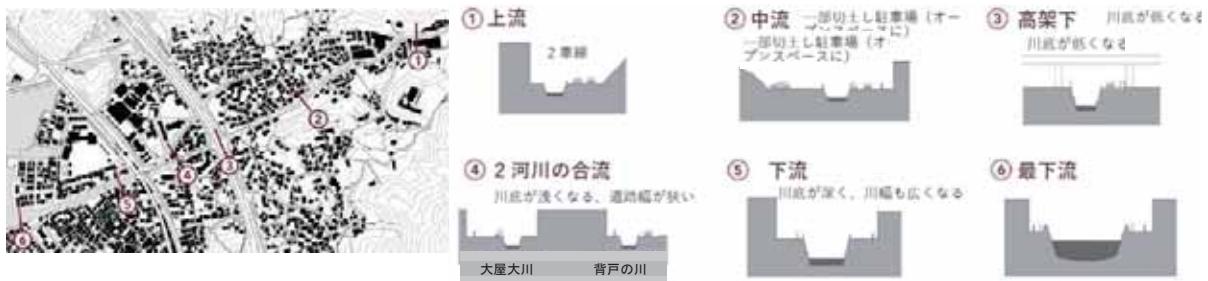
河川の上流から下流にかけて、川幅や深さ、さらには川沿いの道路の幅員などが変化している。こうした河川の変化は被害に大きな影響を与えており、本提案では、各地点の河川の特徴を捉え、メモリアル公園などの配置と連携しながら、親水空間として居住地と川のバッファー空間を整備していく。

▲各地点における河川の断面

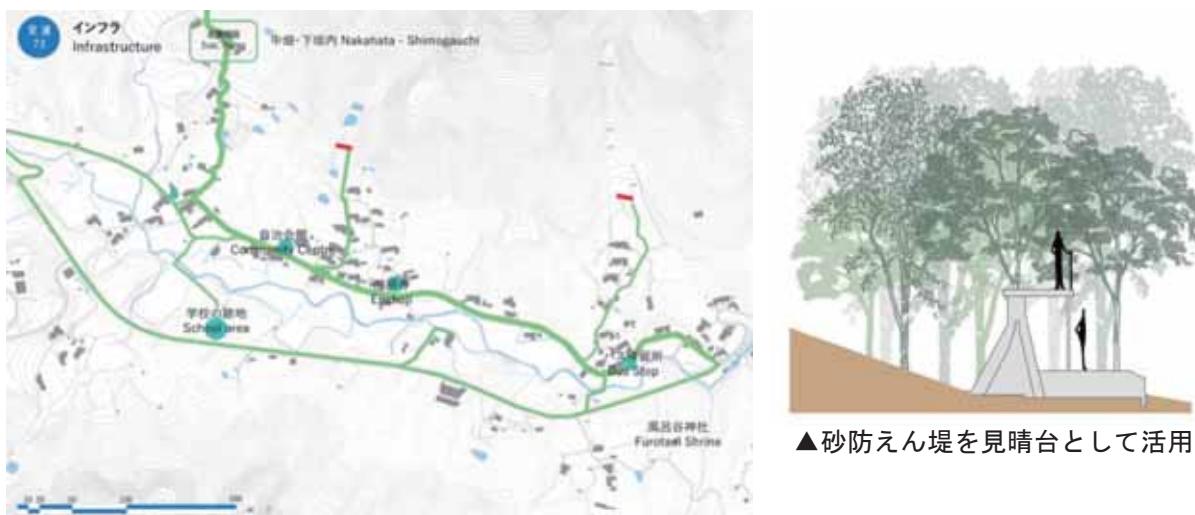
砂防えん堤の整備に際しては、工事用道路を整備後も残し、砂防えん堤までアクセスできる計画とする。砂防えん堤までの道は観光ルート（ハイキング）とし、砂防えん堤に登り見晴台として機能させる。同時に、地域住民が日常的に砂防えん堤へと足を運び、土砂堆積の状況を確認することも可能となる。さらに、前述した圃場整備と併せた道路整備によって既存の神社や寺などの一時的な避難所を結びながら、多様な避難経路を確保する。また、これら道路は地域内をめぐる観光客向けのハイキングロードとしても機能させる。

▲工事用道路、既存道路、新設農道による避難経路の整備（中畠・下垣内）
