平成30年7月豪雨からの復旧工事の完了 真光寺橋が開通します

名称	真光寺橋	所在	呉市広大大2丁目	橋長	L=105.570m
----	------	----	----------	----	------------

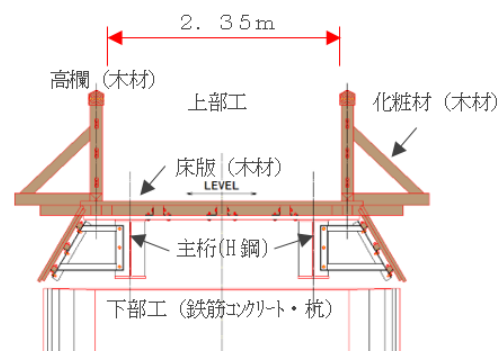
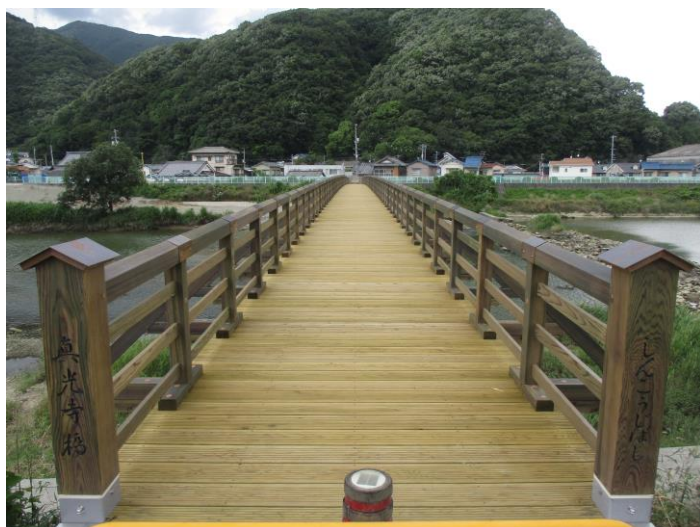
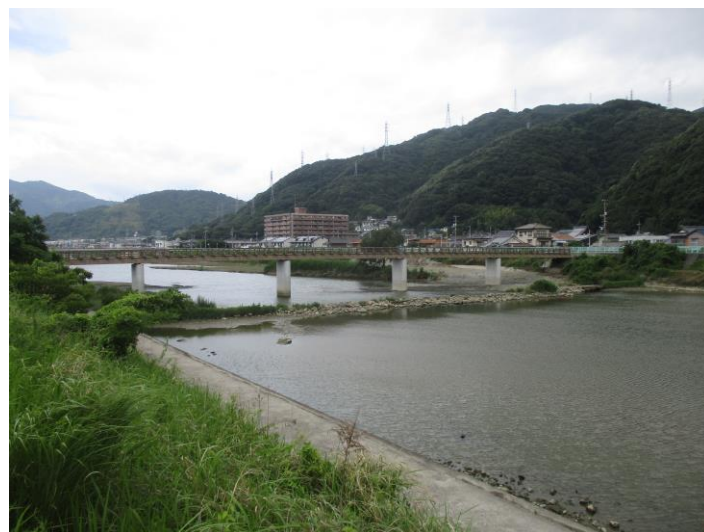
【写真】復旧工事が完了した真光寺橋

橋を支える橋脚の数が多く流水を阻害したことが被災の一因であると考えられるため、橋脚数を4基に減らし、主要な構造材である主桁については、鋼材を用いて復旧しました。なお、原型の修景に配慮し、木材による修景化を行っております。
